Castelo de Amieira do Tejo

Levantamento no âmbito da arqueologia da arquitectura

Leo Wevers

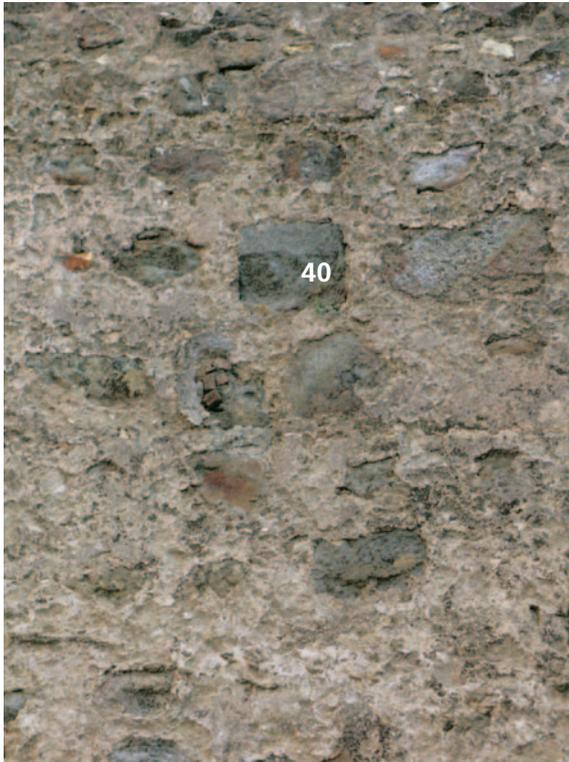
4. Vestígio n.º 40. Cachorro decepado
Leo Wevers

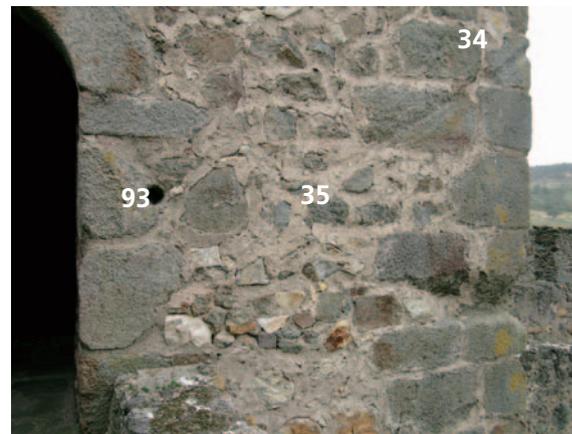
15. Vestígio n.º 34: vão de encaixe de viga entaipado. Observa-se que este vão se situa por cima do contorno da cobertura. Vestígio n.º 35: linha inclinada do contorno da cobertura da ala principal (século XVI). Inclinação da cobertura 33°. Vestígio n.º 93: vão de encaixe de viga com diâmetro de 7 cm (1933?)

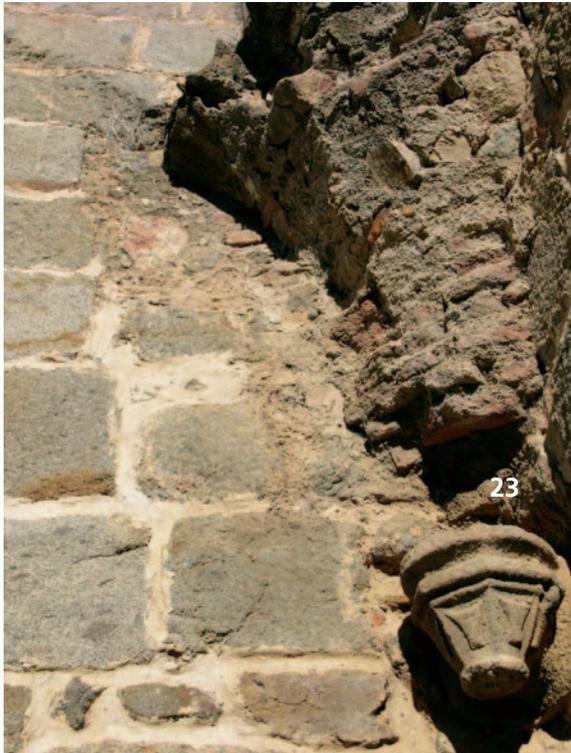
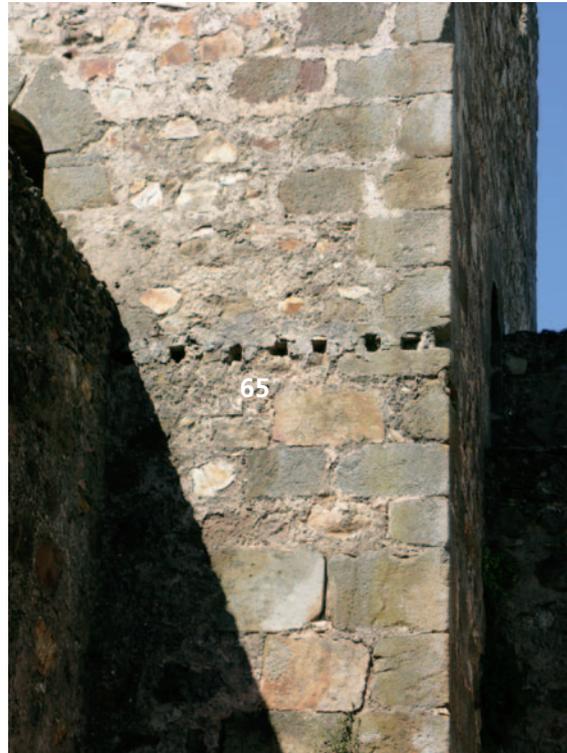
17. Vestígio n.º 23. Vão de encaixe de mísula sob arco desaparecido, cerca de 65 cm × 34 cm × 10 cm-15 cm

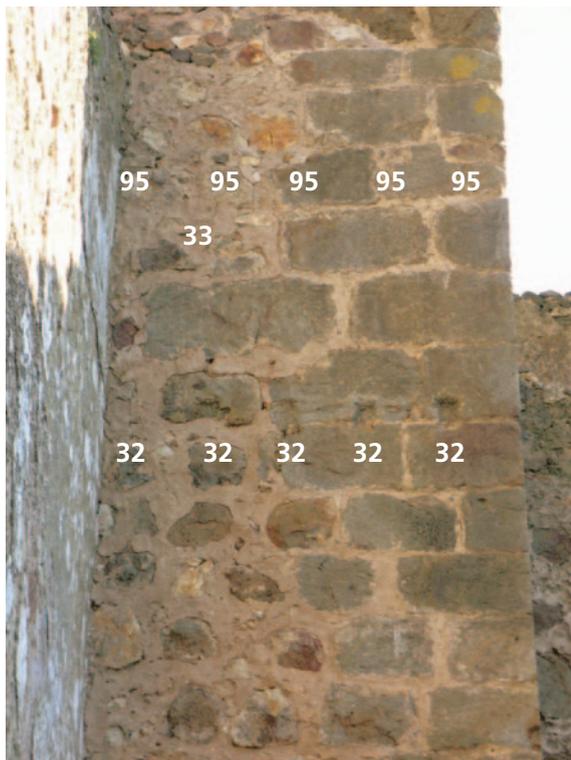
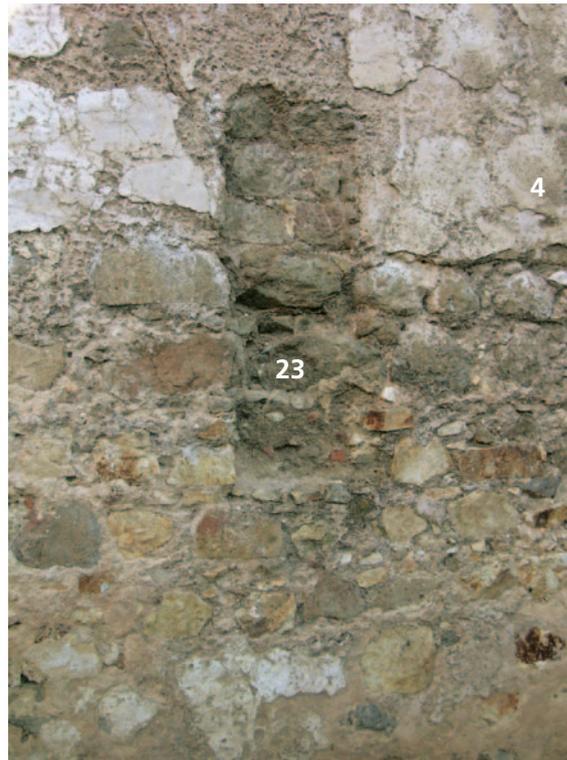
23. Vestígio n.º 32: vãos de encaixe de vigamento do tecto com 14 cm X 9 cm, de eixo a eixo mede 36 cm. Vestígio n.º 33: alvenaria posterior, entaipamento de um vão na torre. Vestígio n.º 95: série de vãos de encaixe de vigamento do tecto (?)

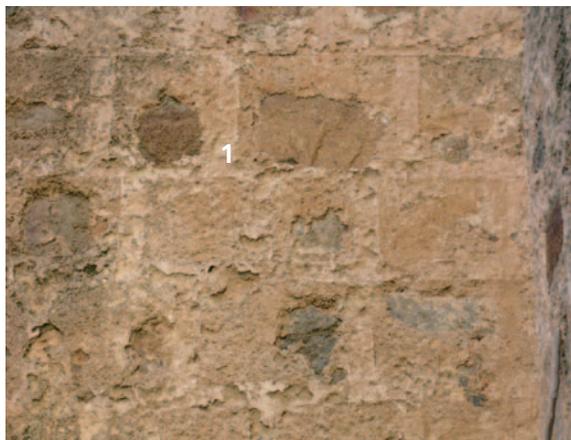
25. Vestígio n.º 1. Juntas decorativas, calcário, com espessura de 8 mm. Provavelmente, corresponde a uma junta de imitação no espaço de entrada por baixo da abóbada (século XVI)
