**LABORATÓRIO NACIONAL DE ENGENHARIA CIVIL**

**AVALIAÇÃO DA RESISTÊNCIA DE AMOSTRAS DE ARGAMASSAS  
HISTÓRICAS RECOLHIDAS EM OBRA. METODOLOGIA E CORRELAÇÃO DE  
RESULTADOS.**

RELATÓRIO /2006 — NRI

Estudo efectuado no âmbito do Projecto “Desenvolvimento de metodologias para a  
avaliação dos efeitos da humidade em paredes antigas”

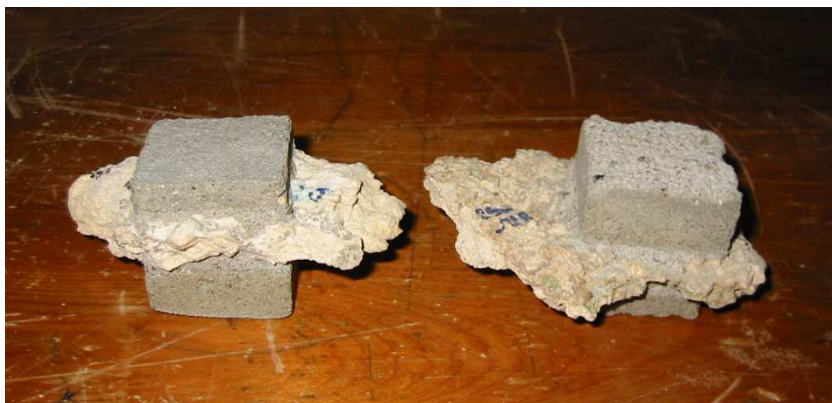
Fig. 1 – Pormenor de amostras preparadas com a argamassa de confinamento sobre as duas faces mais paralelas das amostras

Para adaptar a forma da amostra recolhida à máquina recorre-se a uma argamassa de confinamento que deve ter resistência superior à da amostra de revestimento que se pretende ensaiar. Assim, é aplicada sobre duas faces paralelas (aproximadamente) das amostras irregulares uma camada uniforme de uma argamassa de cimento e areia ao traço volumétrico 1:3 (CEM II, 32,5: areia) – "argamassa de confinamento" – com o objectivo de adaptar a amostra aos "pratos" do aparelho de compressão usado nos ensaios de resistência à compressão preconizados na EN 1015-11 (fig. 1).

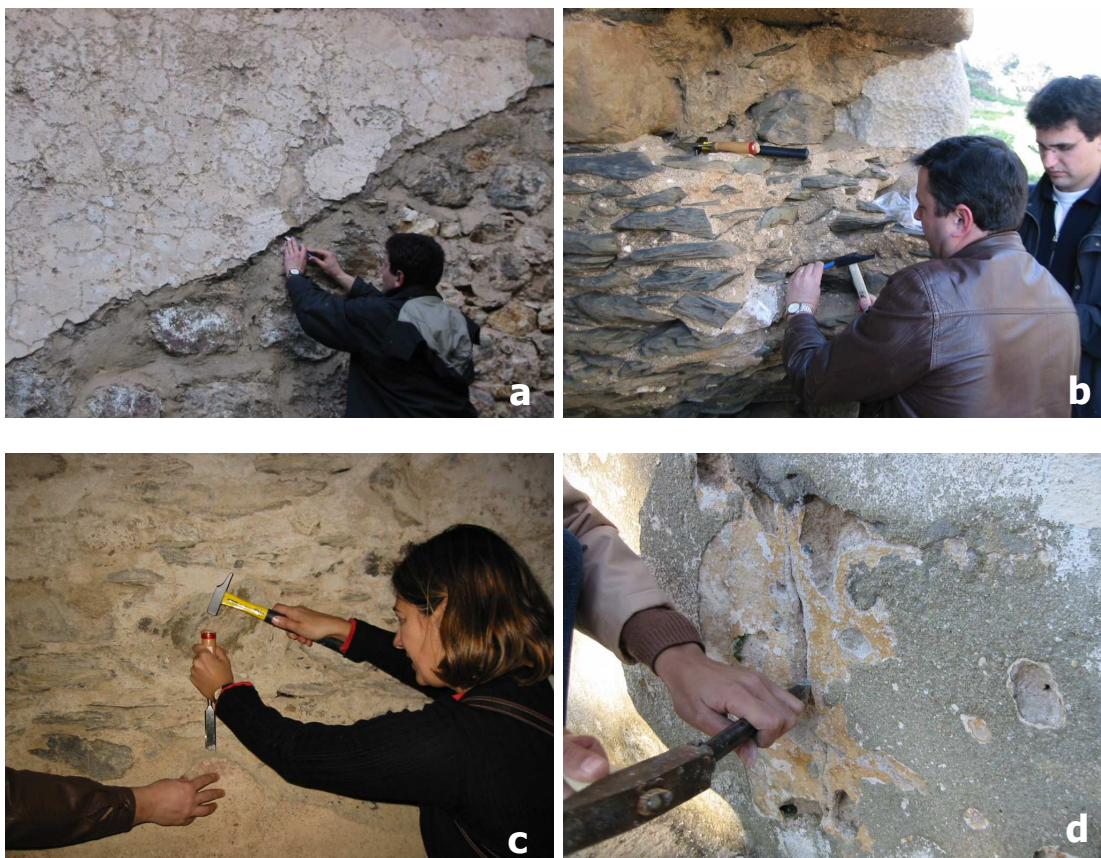
Fig. 9 – Recolha de amostras e estado de conservação de alguns casos de estudo: a) Castelo de Amieira do Tejo; b) Torre do Rio (Mértola); c) Criptopórtico (Mértola); d) Forte Santa Marta (Cascais)

As figuras 9a a 9d ilustram a recolha de amostras e o estado de conservação dos revestimentos de alguns casos estudados.

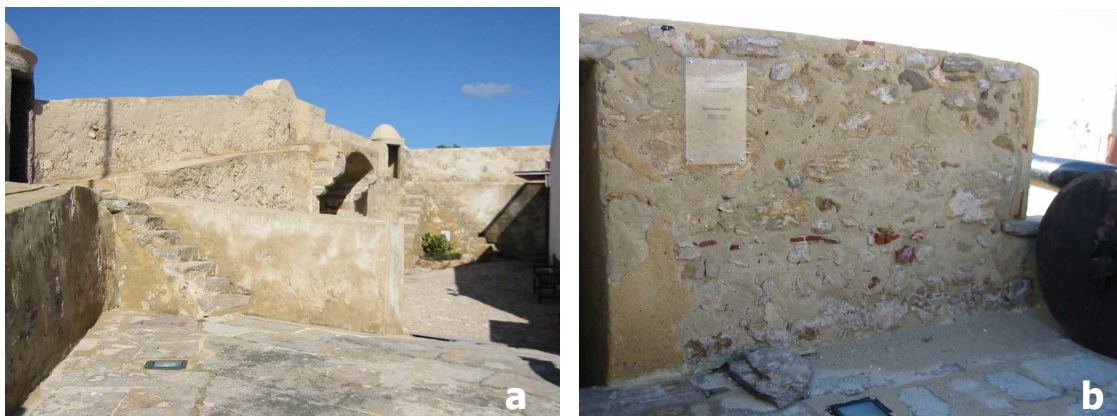
Fig. 10 – Forte dos Oitavos (Cascais). a) e b): Degradação elevada do revestimento: erosão, perda de coesão, manchas de humidade, eflorescências e criptoflorescências

As causas da degradação dos revestimentos podem, nos casos estudados, estar relacionadas com diversos factores, agravando-se conforme a severidade ambiental da região em que está situado o edifício: argamassas sujeitas a condições ambientais mais agressivas - proximidade do mar e elevado teor de humidade relativa do ar - apresentam sintomas de degradação mais evidentes, como é o caso de alguns Fortes (fig. 10).
