Conservação e restauro dos esgrafitos e pinturas murais do Castelo de Amieira do Tejo

Ana Sofia Lopes
Conservadora-Restauradora

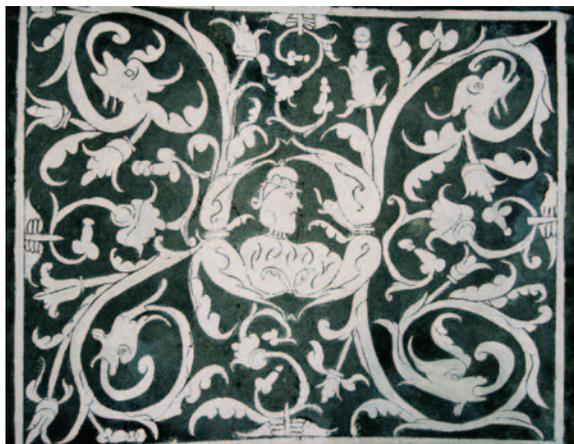
1. Programa decorativo de um dos caixotões centrais

Estilisticamente os caixotões encontram-se decorados com grotescos nos quais ressalta a escala e a temática muito diversa: os painéis centrais são preenchidos de uma forma desalinhada por unicórnios, golfinhos, folhas de árvore (castanheiro) enrolamentos de acantos (nas extremidades das quais se desenvolvem monstros e guerreiros) que ladeiam medalhões com figuras fantásticas; nos laterais por elementos simétricos e invertidos como se de um efeito de espelho se tratasse.

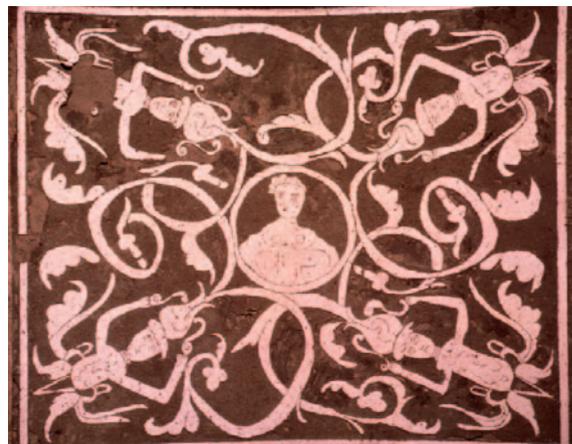
2. Paineis refeitos durante a campanha de obras dos anos 50

falta de capacidade artística do executante: “[...] mostrando ingenuidade do traço, muito pouco seguro quase infantil e a sua falta de profundidade de organização espacial.” No entanto não podemos descuidar as várias intervenções de menor ou maior grau efectuadas neste espaço ao longo destes quatro séculos, que apesar de seguirem muito provavelmente o plano decorativo vigente apresentam variações com qualidade artística e material muito significativa, o que de certa forma desvirtua a nossa leitura de conjunto.

A consulta do Arquivo da Direcção-Geral dos Edifícios e Monumentos Nacionais e do Inventário Artístico de Portugal (distrito de Portalegre), elaborado por Luís Keil revelaram-se de extrema importância, pois permitiram-nos identificar através da documentação fotográfica as áreas que à altura apresentavam lacunas de pequena e média extensão, reconstituídas segundo a métrica decorativa existente.

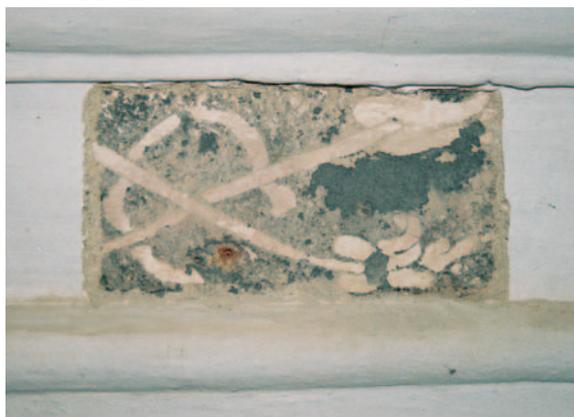
3. Revestimento da sanca

No decorrer do trabalho identificámos na sanca um esgrafito que segue uma temática vegetalista de carácter repetitivo, transposto para a superfície através de molde. Trata-se de um revestimento com características técnicas diferentes do que se encontra na cobertura, conhecido por “esgrafito com acabamento a cal”. Segundo Vasari² (que o refere pela primeira vez) é uma variante da pintura a fresco e consiste na aplicação de várias camadas de cal sob o reboco tonalizado, exigindo uma grande rapidez de execução, porque, após o endurecimento da cal, deixa de ser possível fazer o desbaste

dos motivos. Esta técnica tem a vantagem de permitir apontamentos com maior detalhe, pois a última camada é muito fina e não contém inertes, contudo apresenta muito menor resistência mecânica, o que se traduz no caso em estudo numa maior fragilidade agravada pela picagem para adesão de um novo reboco e pelos pregos aí dispostos para apoio de candeias³.

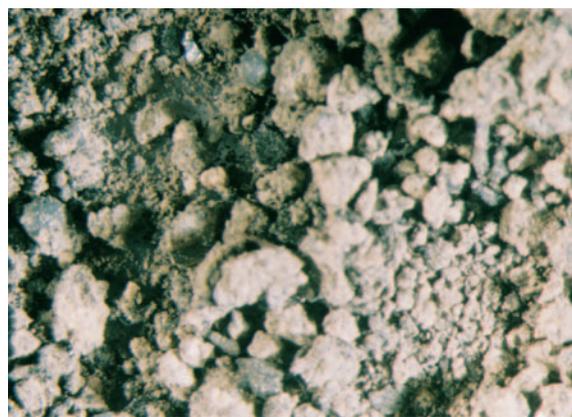
4. Amostra da argamassa de suporte à lupa binocular

Nas observações efectuadas à lupa binocular (escala de observação – 50 vezes) a partir de uma amostra recolhida do *arricio*, o ligante apresenta uma grande quantidade de CaCO_3 mal carbonatado, de cor amarela, num volume muito reduzido relativamente às cargas. Nos inertes identificaram-se minerais (mica branca) siliciosos de cor amarela, rolados, em que as dimensões maiores atingem um diâmetro superior a $0,3 \text{ mm} \times 0,3 \text{ mm}$. A tonalidade escura foi obtida através da adição de carvão vegetal (apesar da palha queimada ser mais comum) em que as dimensões das partículas maiores oscilam entre $0,7 \text{ mm} \times 0,5 \text{ mm}$ e $0,6 \text{ mm} \times 0,2 \text{ mm}$.

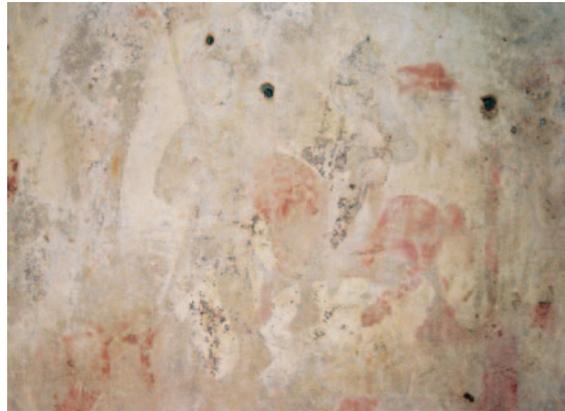
5. Cavaleiro armado
Ana Sofia Lopes

No alçado sul encontramos três registos de temática religiosa separados por molduras preenchidas com torçais monocromáticos, que alternam entre o vermelho e o preto. No primeiro registo identifica-se o *Calvário*, onde são visíveis vários cavaleiros armados com lanças, escalonados em planos diferenciados, mas que confluem para um ponto comum, a cruz.

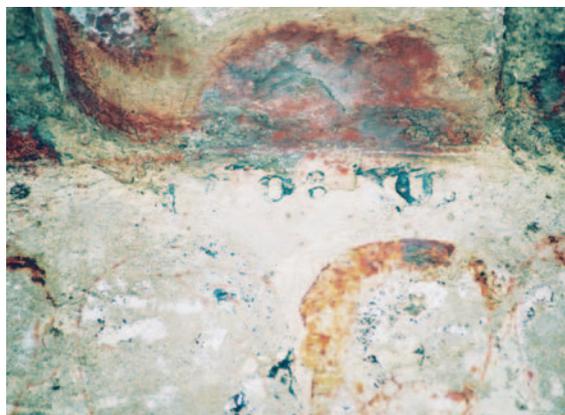
7. Inscrição com letras unciais
Ana Sofia Lopes

Também os cachorros apresentam alguns traços de policromia a par das zonas que se encontram protegidas pela sua estrutura saliente, onde se mantêm os núcleos melhor preservados e dos quais é exemplo uma inscrição com letras unciais parcialmente destruídas⁵.

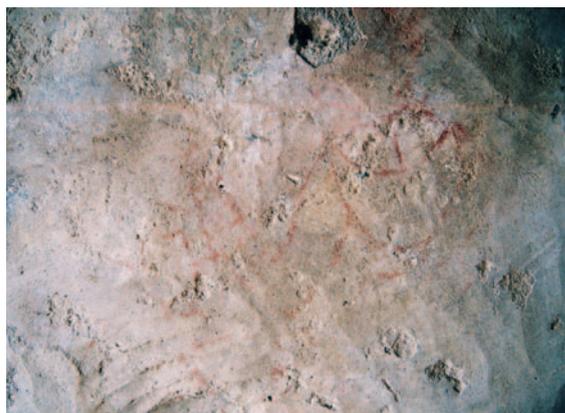
8. Desenho preparatório
Ana Sofia Lopes

A nível técnico a pintura apresenta características muito semelhantes, tendo sido executada sob uma superfície pouco regularizada, visível pelos inúmeros sulcos da colher, seguindo o desenho preparatório delineado a vermelho sob o próprio *intonaco*. Não são visíveis marcações que denunciem o carácter faseado da composição – *pontatas* ou *giornatas* – encontrando-se o suporte nalgumas áreas já em processo de secagem avançado aquando da sua execução como se deduz pelas escorrências de vermelho existentes no alçado oeste.

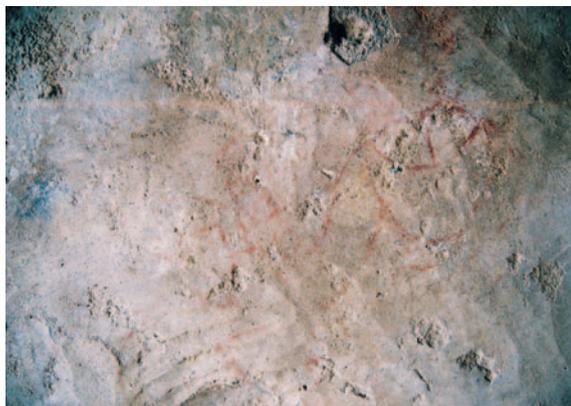
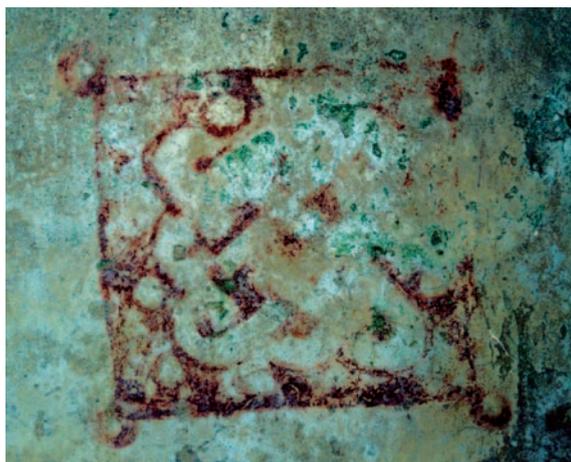
9 e 10. Pintura da Torre dos Pandeirinhos
Ana Sofia Lopes

Actualmente a torre preserva um pandeiro e um *pano* com motivos entrelaçados, tendo-se optado pelo vermelho para o preenchimento do fundo que contrasta com o tom rosado da argamassa. Estes motivos muito divulgados entre nós assumem algumas variantes como as que encontramos nos frisos e molduras das pinturas murais de Nossa Senhora da Fresta, em Trancoso, em São Pedro de Marialva ou São Paio de Midões e estão presentes noutros suportes, dos quais destacamos, a título de exemplo, *Les Manuscrits Hebreux Copie et Decors à Lisbonne Dans des Dernieres Décennies do XV Siècle*⁷ (onde aparecem associados elementos geométricos e vegetalistas) e uma Bíblia cujas letras iniciais da Epístola de São Jerónimo a São Paulo, o *Presbítero*, aparecem decoradas com arabescos muito similares⁸.

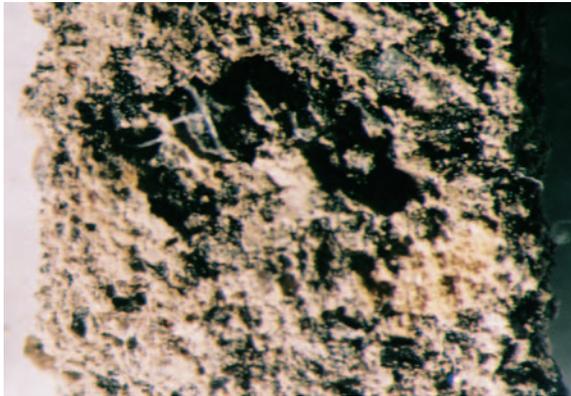
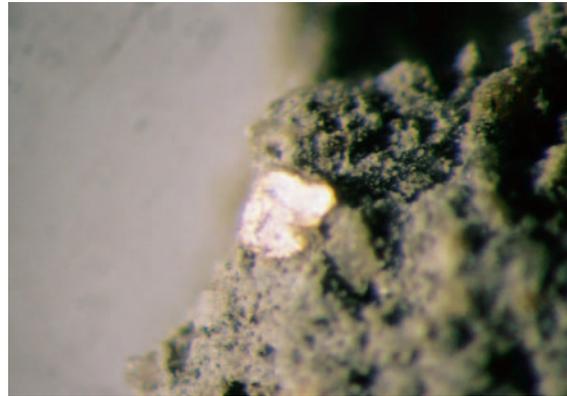
11 e 12. Revestimento dos anos 50 à lupa binocular
Ana Sofia Lopes

Na amostra de argamassa dos anos 50 (escala de observação de 40 vezes) observam-se minerais quartzíticos de brilho ialino, pouco rolados, com diâmetro entre 0,4 mm × 0,2 mm, minerais siliciosos de cor clara não muito rolados e micas. Em relação aos ligantes, apresenta uma quantidade de CaCO_3 com características semelhantes às da amostra recolhida na sanca (com a mesma cor e nível de hidratação) e cimento *Portland*, de dimensões ínfimas, que recobrem a grande totalidade dos outros constituintes, à excepção das micas.

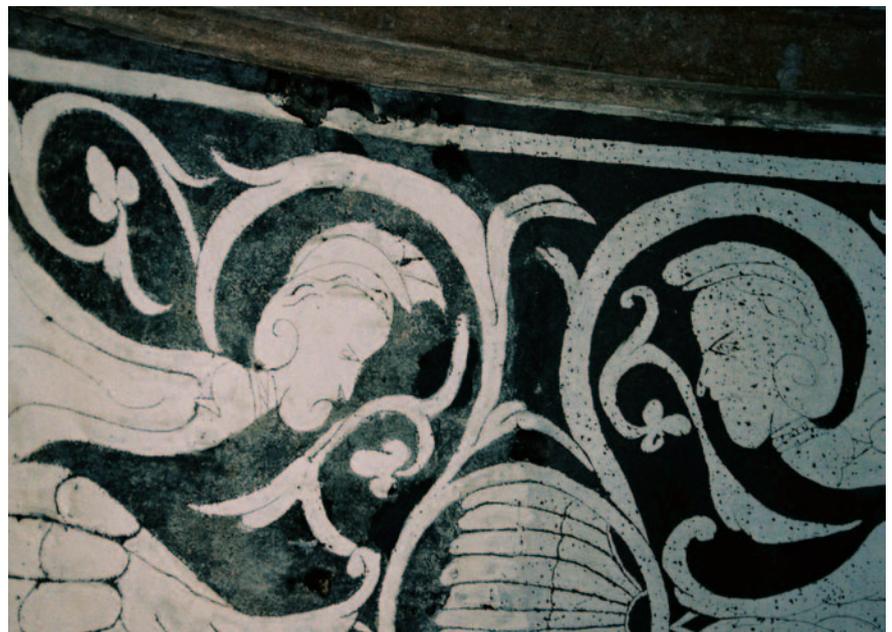
13. Elementos simétricos parcialmente refeitos
Ana Sofia Lopes

Numa primeira análise verificámos que os esgrafitos que revestem a abóbada da Capela de São João Baptista apresentavam uma concepção técnica, estilística, e uma constituição material muito heterogénea. Constatámos igualmente que esta situação era mais evidente nos caixotões com elementos parcialmente reconstituídos, nos quais os originais se distinguem por apresentarem os dois estratos constituintes e incisões muito bem delineadas, que revelam o meio de transposição para o suporte mural e lhe conferem a forma.

Na capela a estabilização dos esgrafitos consistiu na limpeza, fixação das áreas em destacamento e consolidação do suporte com falta de adesão (com argamassas líquidas à base de compostos hidráulicos) e com falta de coesão através da injeção de resinas acrílicas em água desionizada. No preenchimento de lacunas, repostas ao nível, foram utilizadas argamassas de cal aérea e areia (1:2) com granulometria muito similar à existente e pigmentos naturais, de forma a conseguir uma tonalidade aproximada. Pontualmente foi necessário repor parcialmente elementos esgrafitados, cuja iniciativa foi deveras ponderada e tomada com base no facto de se tratarem de elementos simétricos e da sua omissão interferir significativamente com a leitura de conjunto.

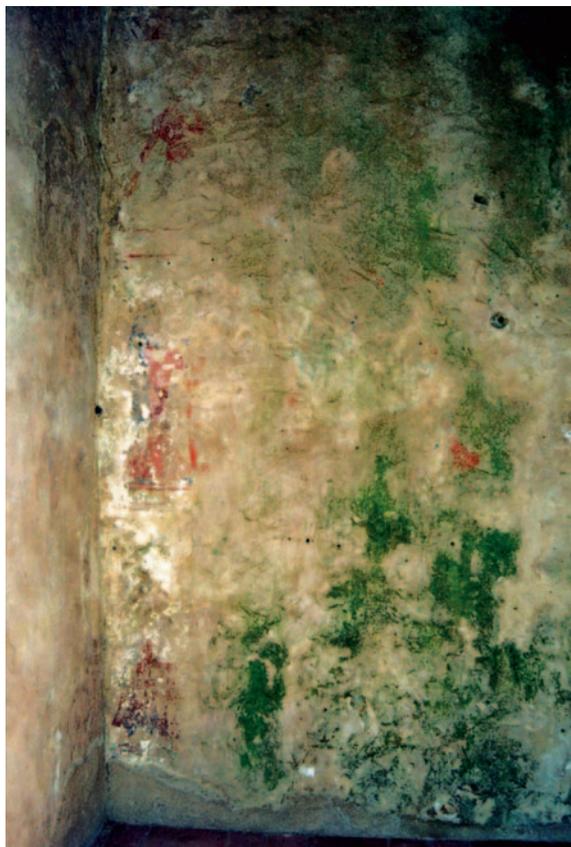
14. Biofilme da Torre do Sanguinho. Alçado norte
Ana Sofia Lopes

um intenso biofilme verde-escuro, em consequência do largo período em que estiveram sem cobertura. A entrada de água contribuiu numa grande extensão do conjunto pictórico para a lixiviação e arrastamento dos materiais constituintes, conjuntura agravada pela acção da chuva (com ventos dominantes a sul), que incide com alguma intensidade nos paramentos do interior das torres e pela existência de colónias de cegonhas que durante décadas escolheram estes locais para os seus ninhos. Actualmente, tal como no passado, estes espaços continuam a ser muito requisitados por aves de pequeno porte que mantêm os ninhos no interior do guarda-pó de madeira, manifestando-se a acção corrosiva dos seus excrementos na erosão superficial e alteração de tonalidade dos revestimentos.

Nas torres o tratamento teve de ser ajustado aos fenómenos de biodegradação que se faziam sentir com alguma intensidade. Com base na observação *in situ* optámos pela aplicação directa de um biocida à base de sais de amónio quaternário com uma diluição a 10% em água, seguido de uma remoção cuidada (em particular nas áreas que apresentavam vestígios de pintura) após um tempo de contacto que oscilou entre os dez e os quinze dias. Nalgumas zonas o biofilme

apresentava uma maior resistência, pois tinha-se expandido para o interior do reboco, o que requereu uma acção mais directa e prolongada através da aplicação do biocida em compressas de pasta de papel, sob as quais foi colocado um plástico negro, opaco, de modo a inibir o contacto com a luz, diminuindo assim o processo de fotossíntese.

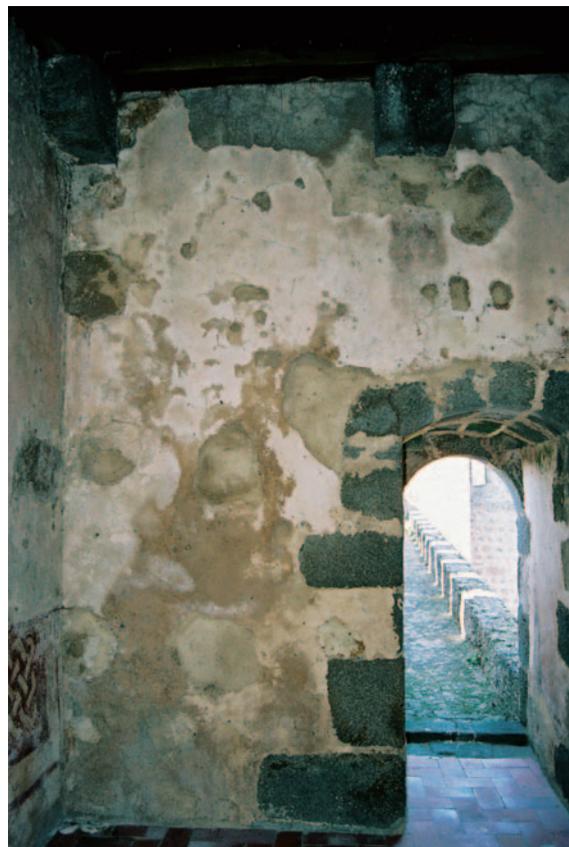
15. Torre dos Pandeirinhos antes da intervenção. Alçado norte
Ana Sofia Lopes

Identificámos também lacunas ao nível do suporte, preenchidas com argamassas com constituição material, tonalidade e textura muito diferentes das originais, que se localizam maioritariamente na base, (devido à mudança dos materiais do pavimento) e no topo dos alçados (pela acção directa da água); junto a estas aglomeram-se eflorescências salinas, cuja origem poderá estar nas já mencionadas anomalias da cobertura, que

aqui encontram pontos de maior fragilidade para aflorarem à superfície ou na própria génese mineralógica de algumas rochas que constituem a alvenaria mista. São visíveis áreas pontuais com falta de adesão entre camadas e elementos metálicos oxidados dispersos por toda a superfície.

Foram igualmente removidos todos os rebocos novos, substituídos por argamassas compatíveis com tonalidade e textura semelhantes às originais tal como as camadas de cal que se sobrepunham à pintura.
