Castelo de Amieira do Tejo

Levantamento no âmbito da arqueologia da arquitectura

Leo Wevers

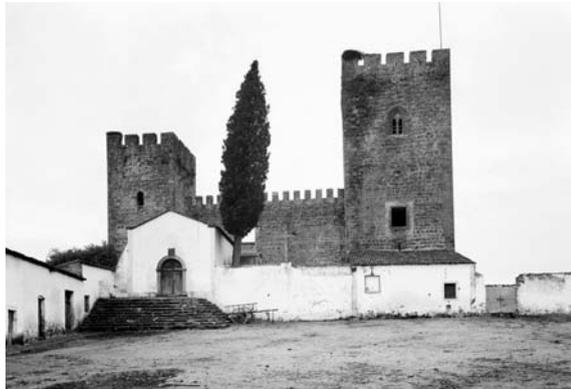
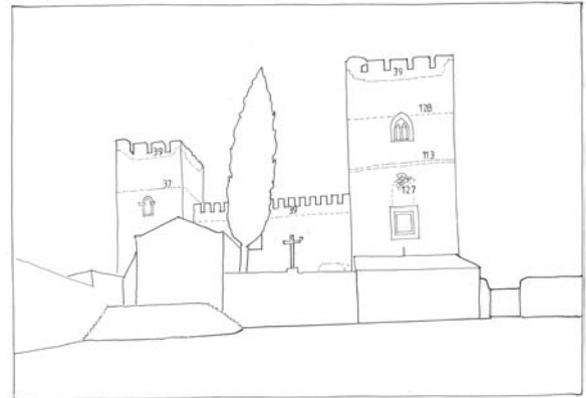
8. Desenho do paramento exterior da muralha oeste com levantamento dos vestígios de construção. Levantamento gráfico Oz-diagnóstico 2002, registo dos vestígios do autor

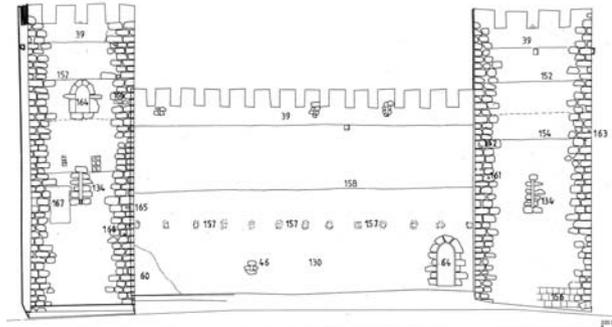
9. Desenho do paramento exterior da muralha este com levantamento dos vestígios de construção. Levantamento gráfico Oz-diagnóstico 2002, registo dos vestígios do autor

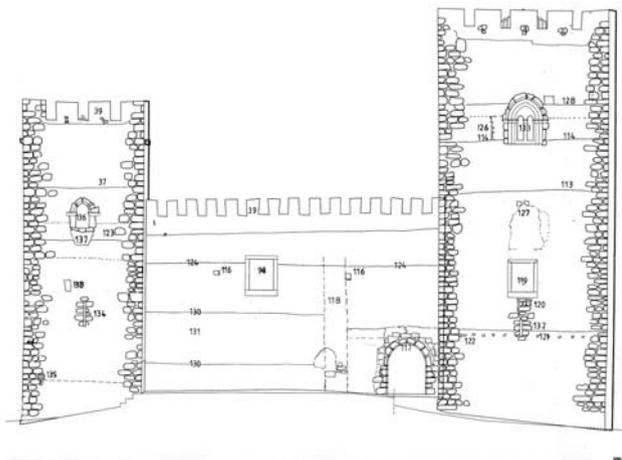
10. Desenho do paramento exterior da muralha norte com levantamento dos vestígios de construção. Levantamento gráfico Oz-diagnóstico 2002, registo dos vestígios do autor

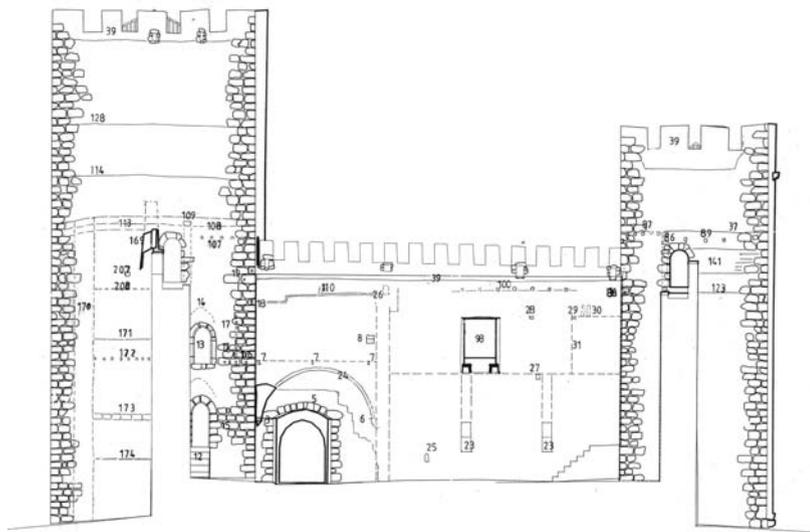
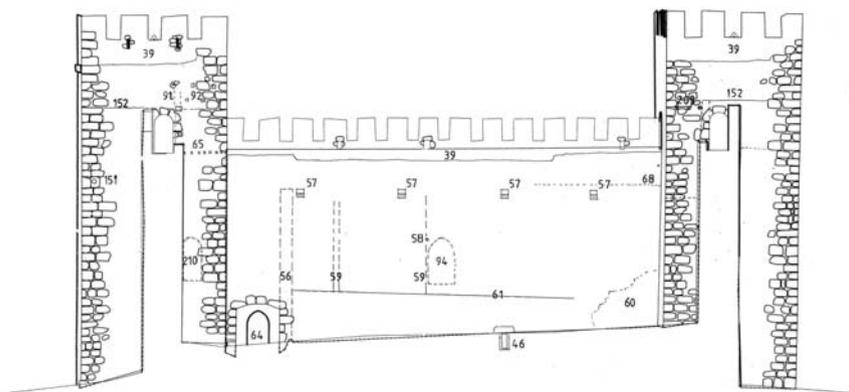
13 e 14. Desenhos do paramento interior das muralhas este e oeste com levantamento dos vestígios de construção. Levantamento gráfico Oz-diagnóstico 2002, levantamento dos vestígios do autor

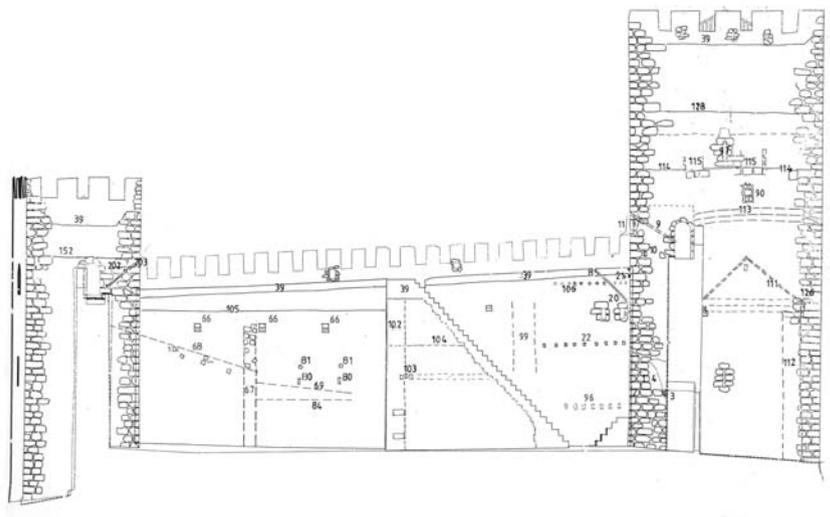
19. Desenho do paramento interior da muralha norte com levantamento dos vestígios de construção. Levantamento gráfico Oz-diagnóstico 2002, registo dos vestígios do autor
