Laboratório Nacional de Engenharia Civil

CARACTERIZAÇÃO DE ARGAMASSAS DO PERÍODO ROMANO E ÁRABE DA VILA DE MÉRTOLA

RELATÓRIO ??/06- NMM

Lisboa, Julho de 2006

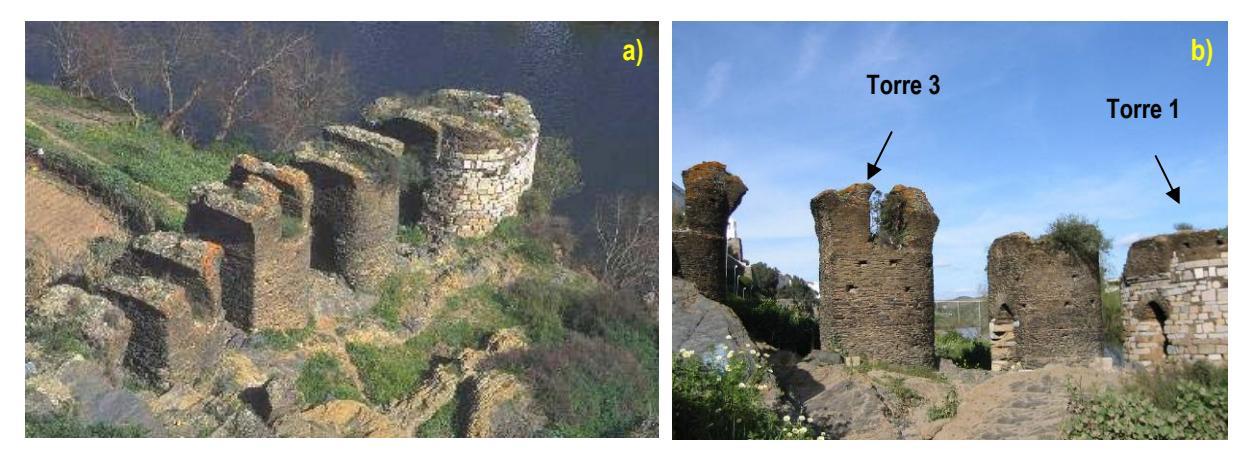
Figura 3 – a) Vista geral da Torre do Rio; b) Pormenor das torres de onde foram recolhidas as amostras.

Foram estudadas duas argamassas deste monumento, uma retirada do interior da torre 1, a mais próxima do rio, que foi designada por MT1, e a outra retirada do interior da torre 3 que foi designada por MT2 (figura 3 e quadro 1).

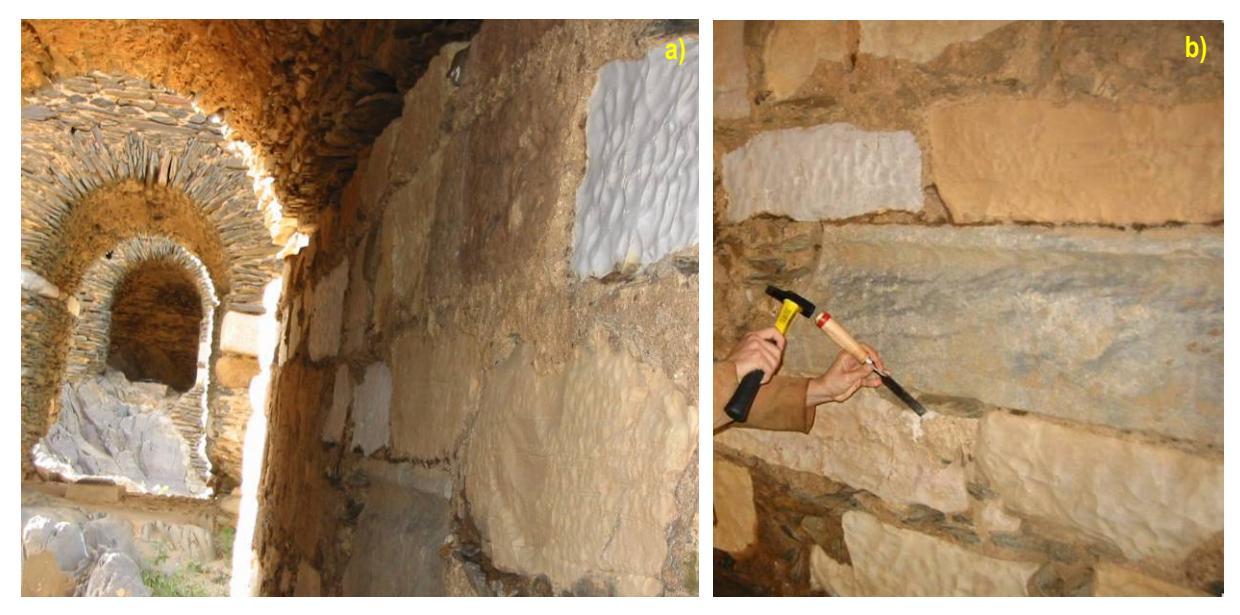
Figura 4 – a) Aspecto do interior das torres da Torre do Rio sendo visível a diversidade de materiais empregues; b) Pormenor da extracção da argamassa MT1, retirada das juntas de alvenaria de blocos de mármore na torre 1.

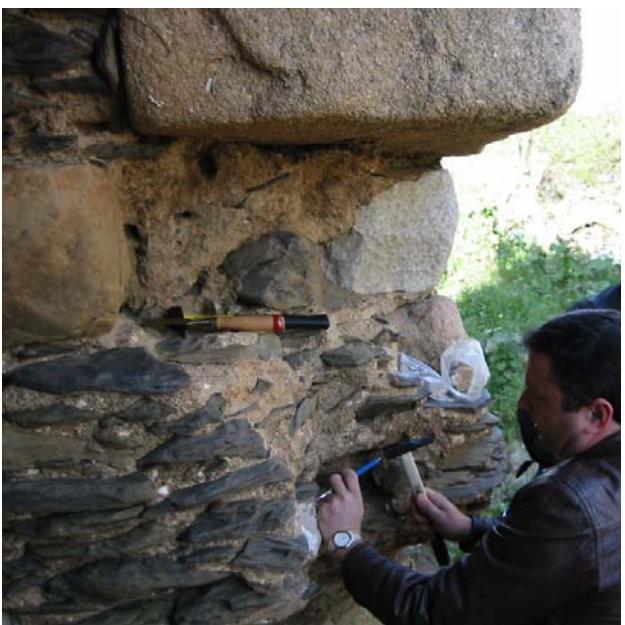
Figura 5 – Pormenor da extracção da argamassa MT2 na torre 3, retirada das juntas de alvenaria de xisto.

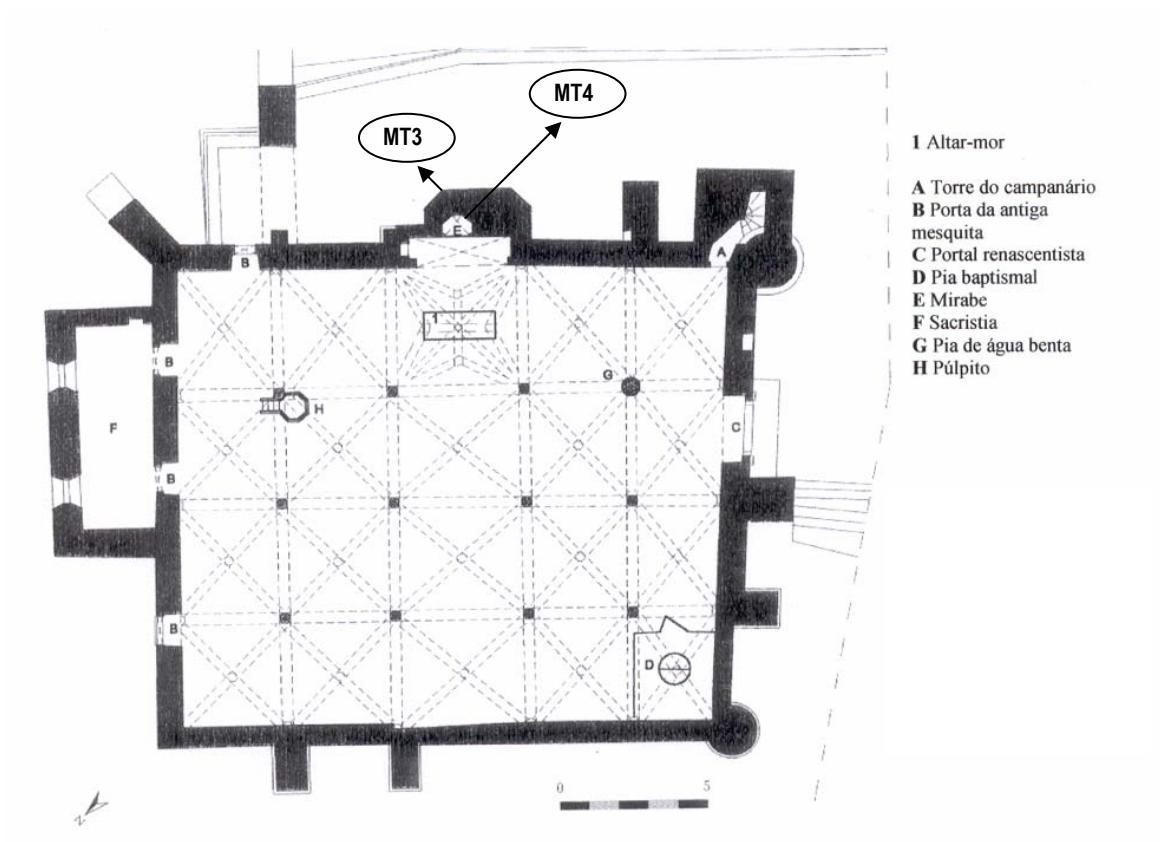
Figura 9 – Planta da Igreja Matriz de Mértola após a reconstituição histórica datada da década de 50 do século XX à actualidade [Cruz, 2005] com os locais assinalados de onde foram retiradas amostras.

A Mértola muçulmana está, assim, representada pelo edifício da antiga mesquita, que seria reconvertido ao culto cristão ainda na Idade Média. Deste monumento foram estudadas duas argamassas, a argamassa com a designação MT3, que foi retirada do exterior da Igreja Matriz, e a argamassa designada de MT4 retirada do embasamento do Mihrab (figura 9 e quadro 1).

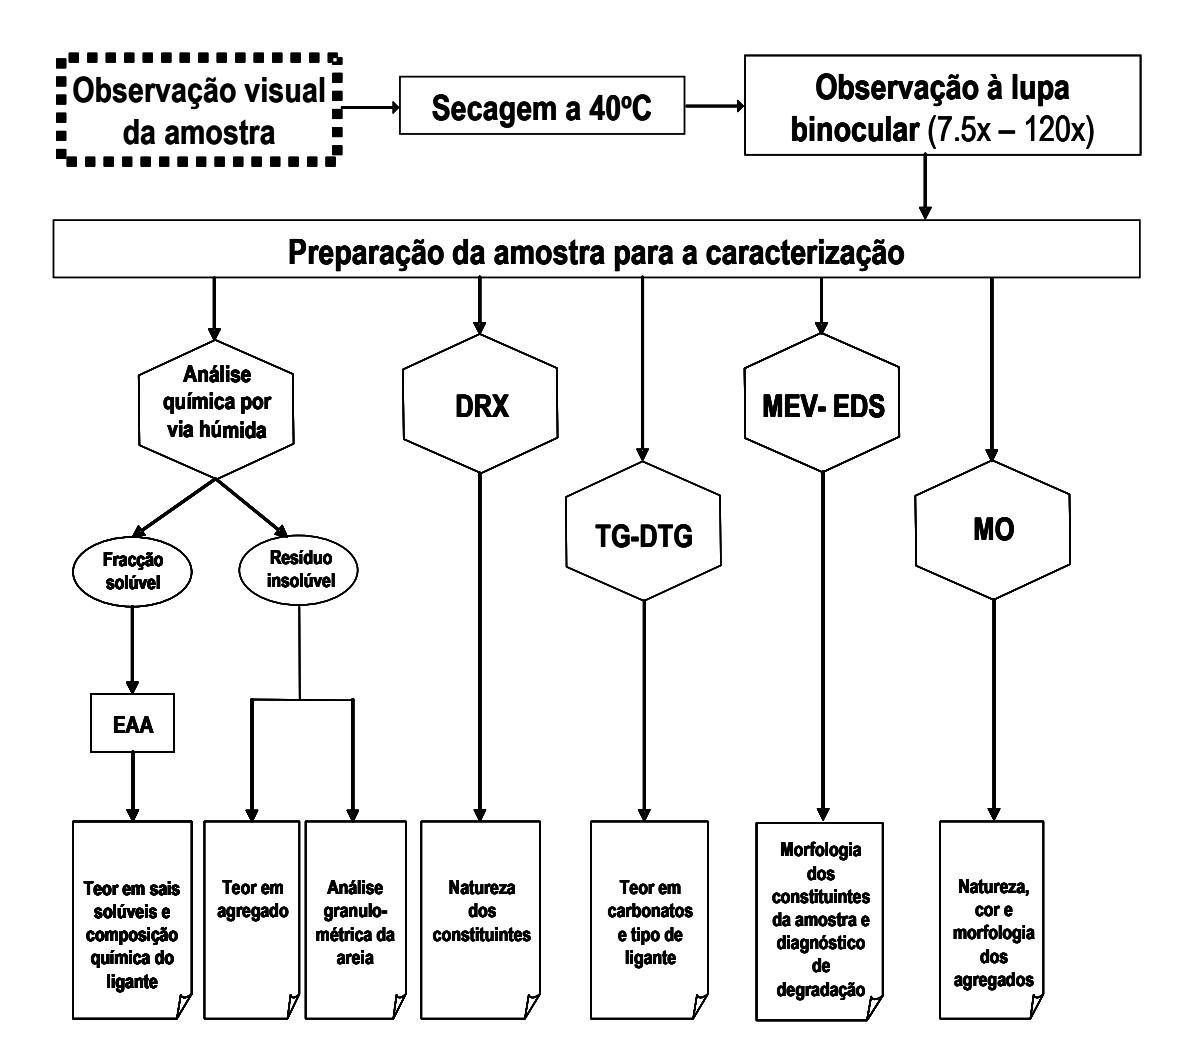
Figura 10 - Metodologia utilizada para a caracterização das argamassas [Adriano e Santos Silva, 2006]

A metodologia de caracterização utilizada neste trabalho é semelhante há que se encontra descrita em pormenor no trabalho referente à caracterização de argamassas da Sé de Évora [Adriano e Santos Silva, 2006], e que se baseou na aplicação dum conjunto diversificado de técnicas físico-químicas de caracterização de materiais, que procuram completar-se de forma a obter uma grande fiabilidade na análise final e simultaneamente maximizar os objectivos da caracterização e minimizar as limitações inerentes a cada uma das técnicas empregues. Na figura 10 apresenta-se duma forma esquemática a metodologia que foi usada.

A metodologia de caracterização utilizada baseia-se numa cuidada observação inicial das amostras, que serviu também à decisão sobre o tipo de análises a realizar posteriormente. A amostra depois de desagregada foi preparada de acordo com a especificidade de cada técnica de análise. Empregaram-se diferentes técnicas de análise química instrumental com o objectivo principal de quantificar o teor dos elementos químicos presentes na fracção solúvel das argamassas e determinar o teor de areia siliciosa. A difractometria de raios X (DRX) foi utilizada para determinar a composição mineralógica dos vários constituintes bem como a natureza de eventuais produtos de alteração. A análise termogravimétrica e térmica diferencial (ATG/DTG) foi empregue essencialmente para a determinação do teor dos carbonatos presentes e o tipo de ligante. A microscopia óptica (MO) e electrónica de varrimento (MEV/EDS) foram empregues com o objectivo de determinar as morfologias e tipos dos constituintes, realizar o diagnóstico do estado de conservação das argamassas e validar as informações obtidas pelas outras técnicas.

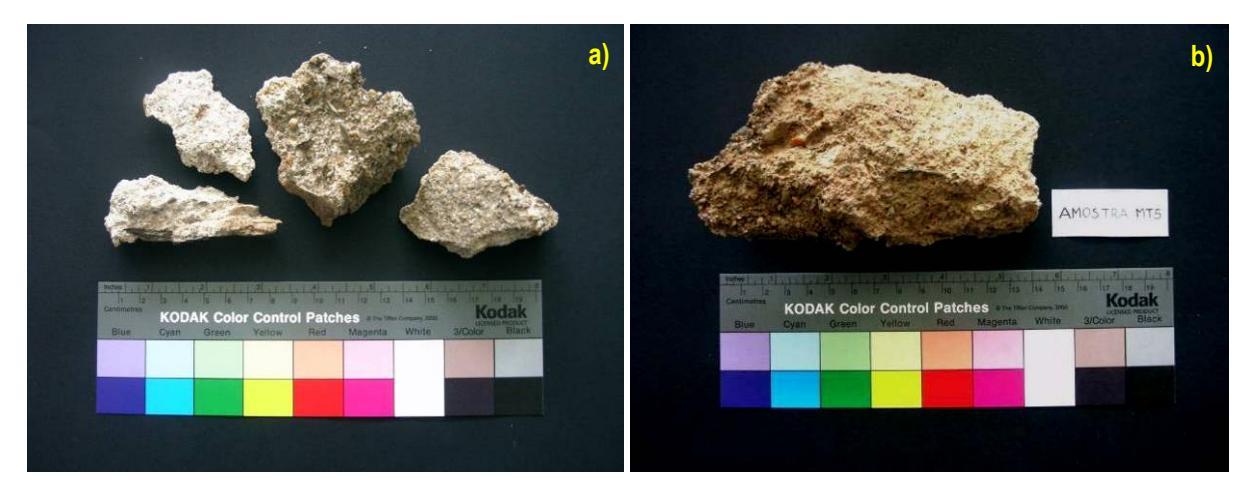
Figura 11 – Aspecto das amostras da Torre do Rio antes de desagregadas: a) amostra MT1; b) amostra MT2.

Na figura 11 apresenta-se o registo fotográfico das amostras da Torre do Rio antes de serem desagregadas. Estas amostras eram constituídas por apenas uma camada, de tonalidade clara no caso da amostra MT1 e creme para a amostra MT2. Os agregados observados apresentavam diversas dimensões e colorações. Nas superfícies externas das duas amostras observaram-se fragmentos de xisto de cor verde escura, provavelmente alterados, de grandes dimensões. Observaram-se ainda nódulos de cal e fragmentos cerâmicos de várias dimensões.

As argamassas apresentavam um aspecto muito compacto e resistente, que foi confirmado durante a desagregação das amostras.

Os aspectos de maior interesse observados nestas amostras após a desagregação foram a presença de nódulos brancos de cal de forma arredondada e fragmentos cerâmicos. A presença de fragmentos cerâmicos nestas amostras era esperada devido ao seu uso ser bastante comum no Período Romano, particularmente nas construções que estariam em contacto permanente com a água, como cisternas, tanques, pontes, etc.. A adição de fragmentos de cerâmica tinha como objectivo aumentar a hidraulicidade das argamassas, tornando-as mais impermeáveis à água. Quanto aos nódulos de cal, a sua presença conforme foi sugerido em outros estudos [Degryse et al, 2002; Schouenborg et al, 1993]

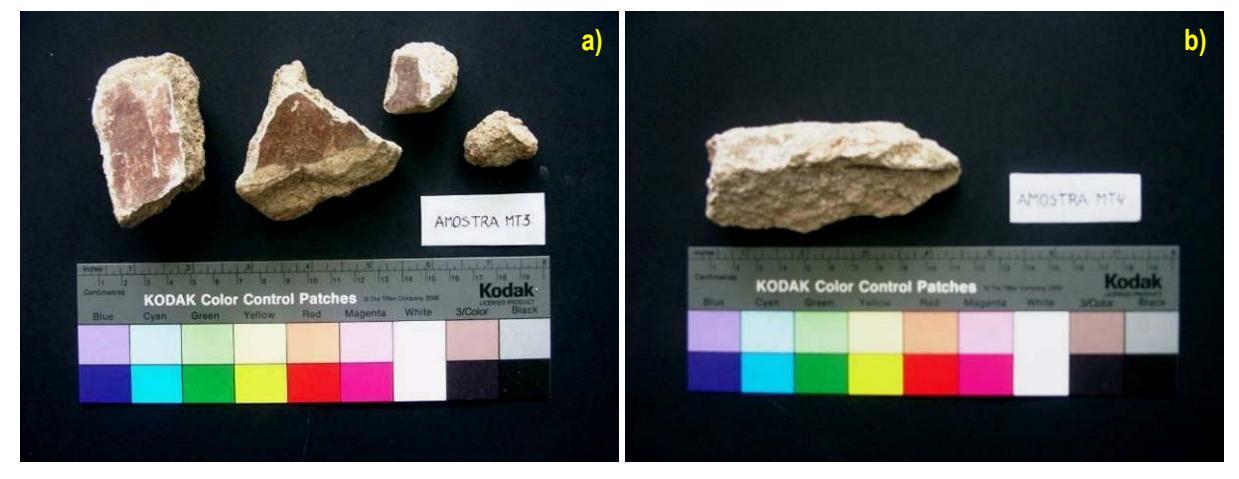
Figura 12 – Aspecto das amostras da Igreja Matriz antes de desagregadas: a) MT3; b) MT4.

Na figura 12 apresenta-se o registo fotográfico das amostras da Igreja Matriz antes de serem desagregadas.

A observação à vista desarmada da amostra MT3 permitiu identificar a existência de pelo menos cinco camadas, que a seguir se descrevem partindo da camada interior para a mais exterior:

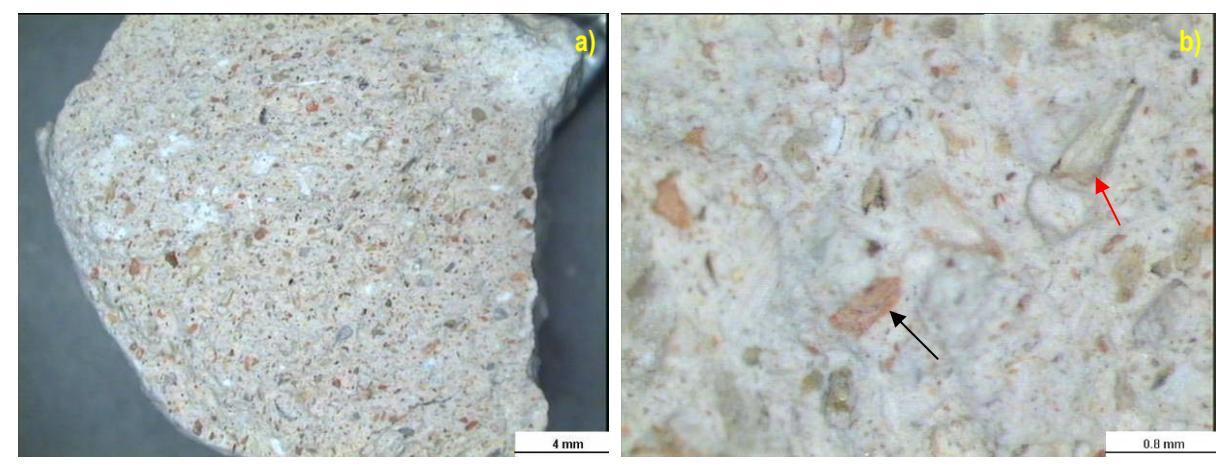
Figura 13 – a) Aspecto geral da amostra MT4 à lupa binocular; b) Pormenor da imagem anterior, evidenciando o pó de tijolo (indicado pela seta preta) e agregados de forma alongada e coloração verde (seta vermelha).

A amostra MT4 apresentava uma cor clara e era constituída por apenas uma única camada. Observaram-se fragmentos cerâmicos moídos de pequena dimensão (pó de tijolo) bem distribuídos por toda a amostra (figura 13) e agregados de forma alongada e coloração verde semelhantes aos xistos da região. A argamassa apresentava um aspecto compacto e resistente embora fosse facilmente riscada.

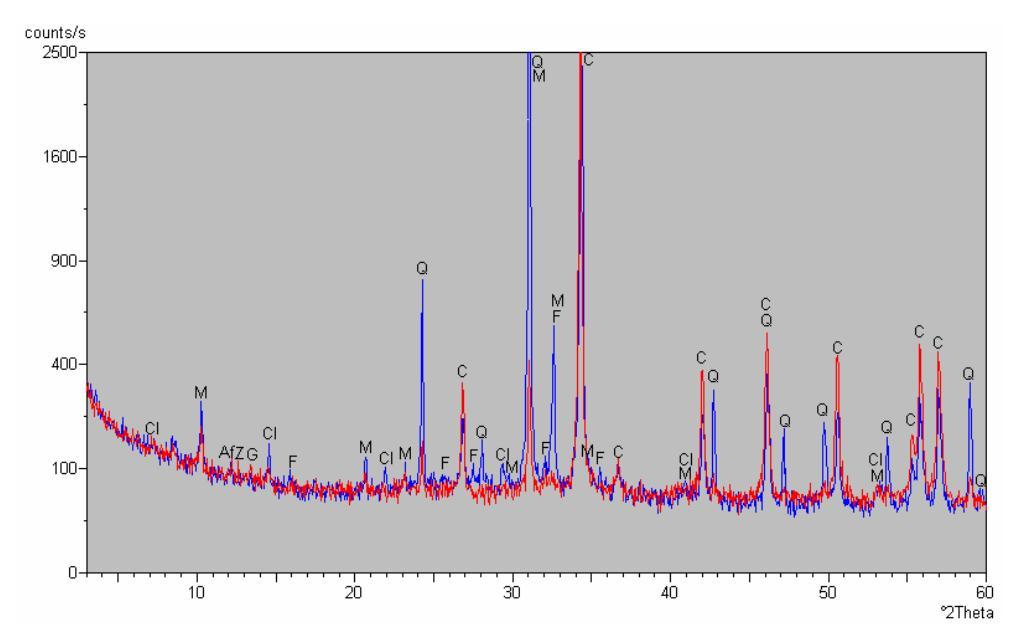
Figura 14 – Difractogramas da amostra MT1 (Fracção global – azul; Fracção fina – vermelho) Notação utilizada: Q – Quartzo, C – Calcite, F – Feldspatos, M – Mica (moscovite), Cl – Clorite, Af – Anfíbolas, G – Gesso ou carboaluminatos de cálcio hidratado, Z – Mineral zeolítico.

Nas figuras 14 e 15 apresentam-se os difractogramas obtidos e no quadro 3 as composições mineralógicas qualitativas das várias amostras. Para cada amostra realizaram-se dois difractogramas, um correspondente à amostra global (fracção global) e outro duma fracção mais enriquecida em ligante, que se designou de fracção fina.

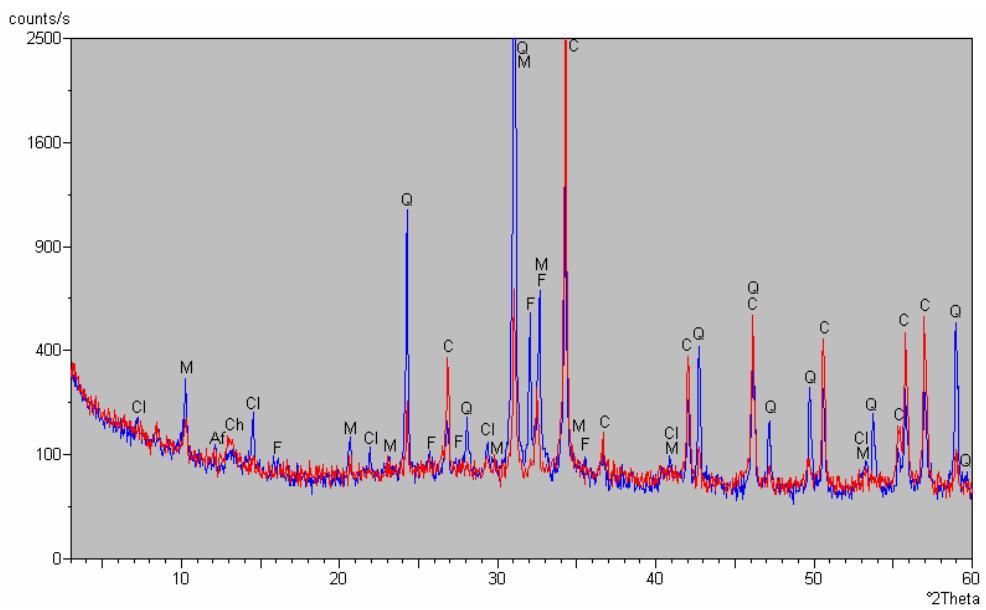
Figura 15 – Difractogramas da amostra MT2 (Fracção global – azul; Fracção Fina - vermelho) Notação utilizada: Q – Quartzo, C – Calcite, F – Feldspatos, M – Mica (moscovite), Af – Anfíbolas, CI – Clorite, Ch – Carboaluminatos de cálcio hidratado ou gesso.

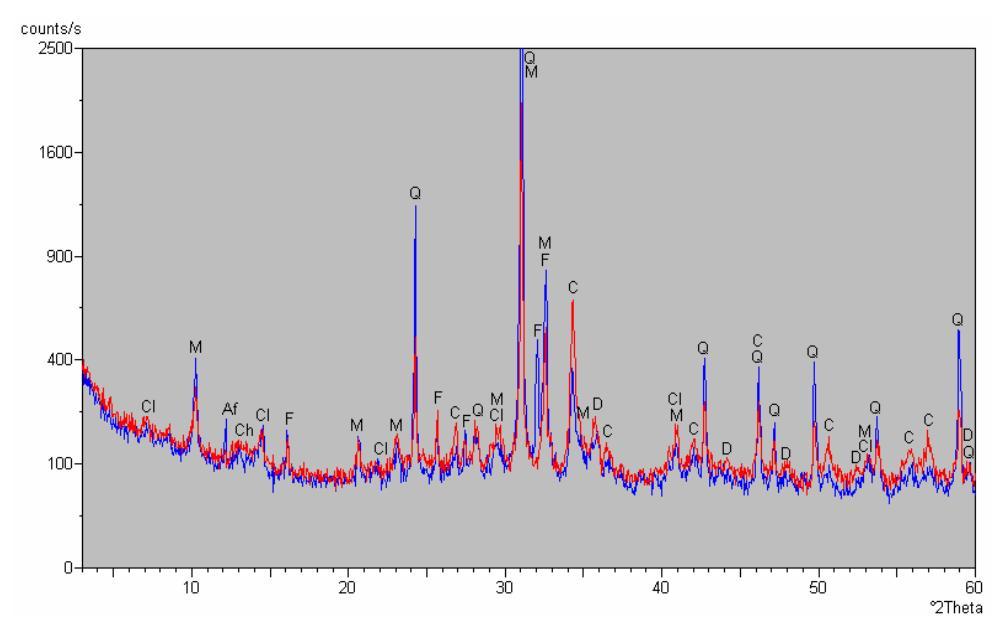
Figura 16 – Difractograma da argamassa MT3 – INT (Fracção global – azul; Fracção fina – vermelho). Notação utilizada: Q – Quartzo, C – Calcite, F – Feldspatos, M – Mica (moscovite), CI – Clorite, Af – Anfíbolas, Ch - Carboaluminatos de cálcio hidratados ou gesso, D – Dolomite.

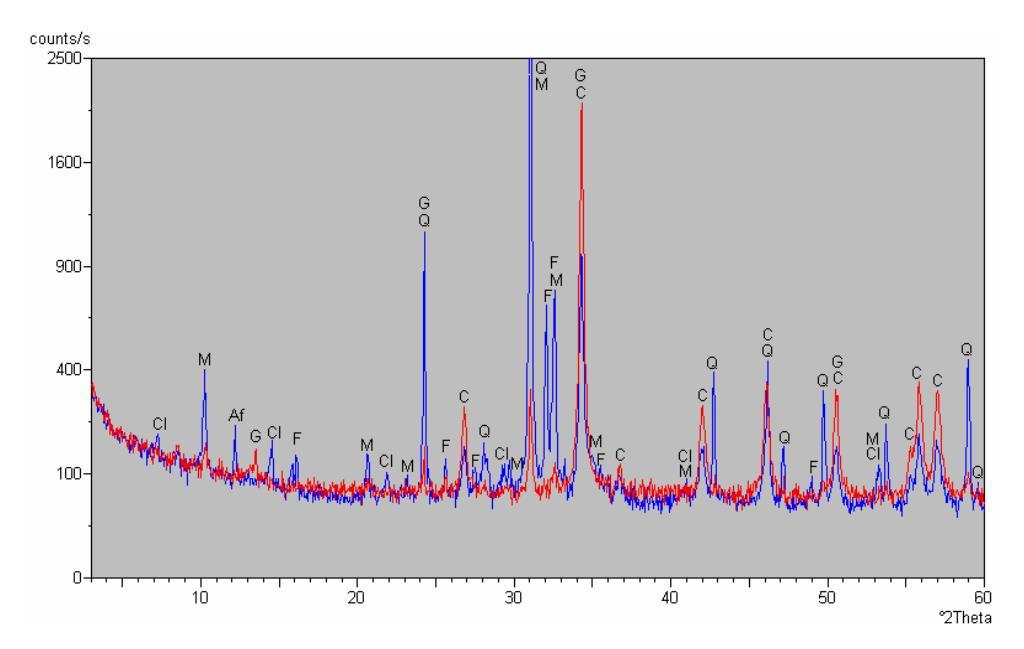
Figura 17 – Difractograma da argamassa MT3 – IM (Fracção global – azul; Fracção fina – vermelho). Notação utilizada: Q – Quartzo, C – Calcite, F – Feldspatos, M – Mica (moscovite), CI – Clorite, Af – Anfíbolas, G – Gesso ou Carboaluminatos de cálcio hidratados.

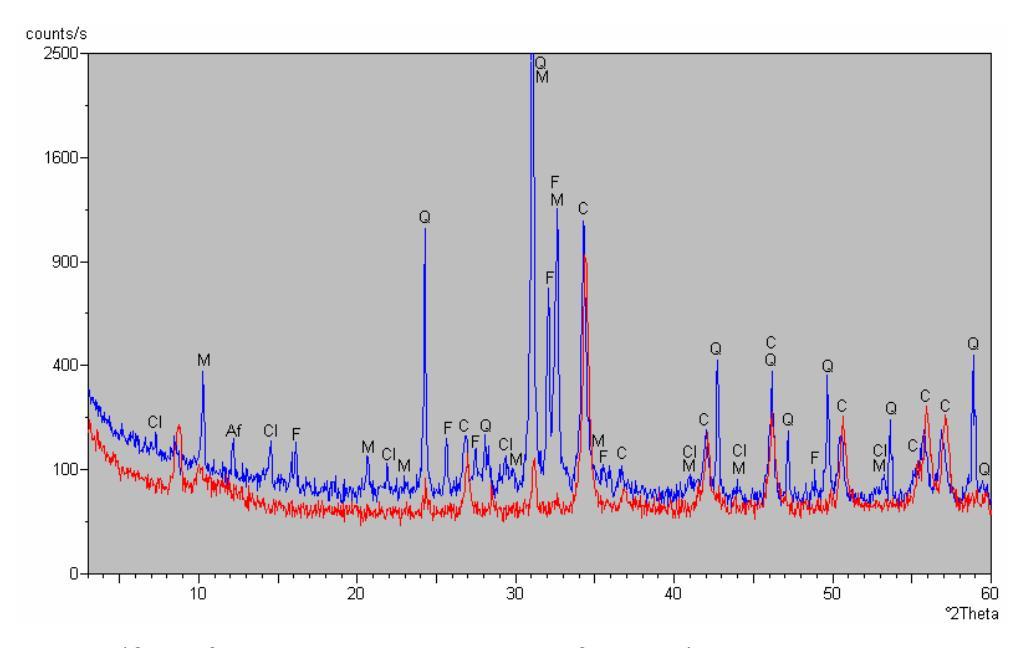
Figura 18 – Difractograma da argamassa MT3 - EXT (Fracção global – azul; Fracção fina – vermelho). Notação utilizada: Q – Quartzo, C – Calcite, F – Feldspatos, M – Mica (moscovite), Cl – Clorite, Af – Anfíbolas.

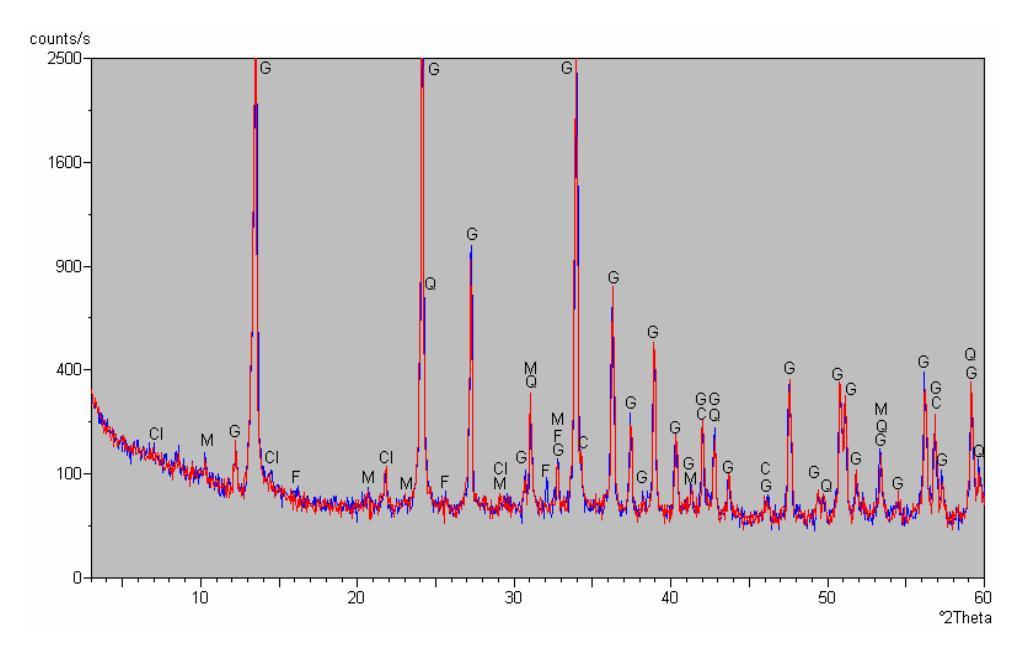
Figura 19 – Difractograma da argamassa MT4 (Fracção global – azul; Fracção fina – vermelho). Notação utilizada: G – Gesso, Q – Quartzo, C – Calcite, F – Feldspatos, M – Mica (moscovite), CI – Clorite.

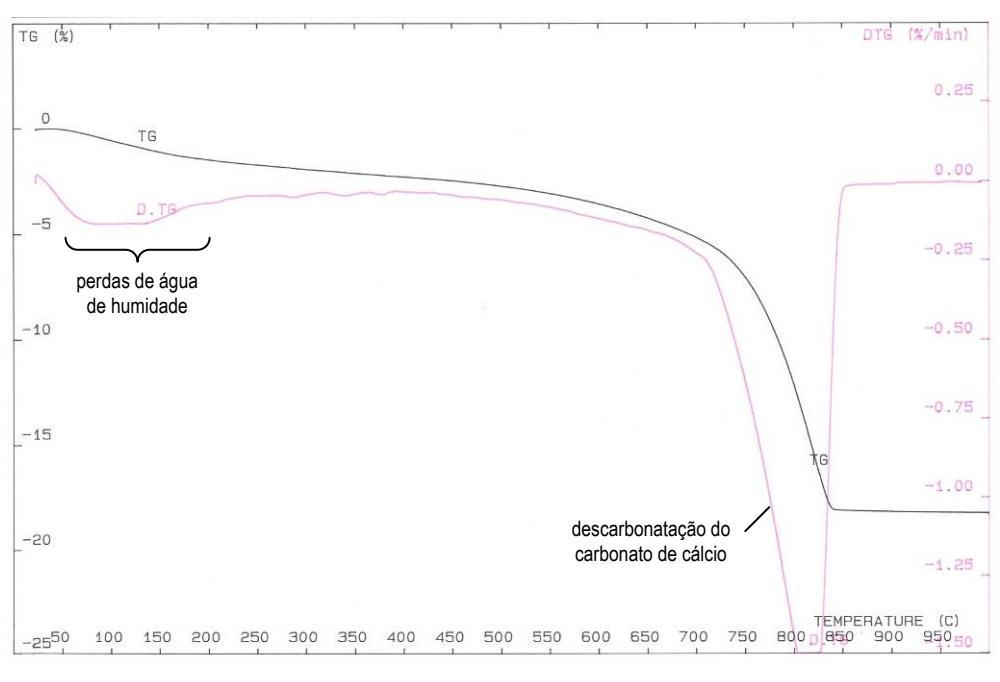
Figura 20 – Curvas ATG/DTG da amostra MT1.

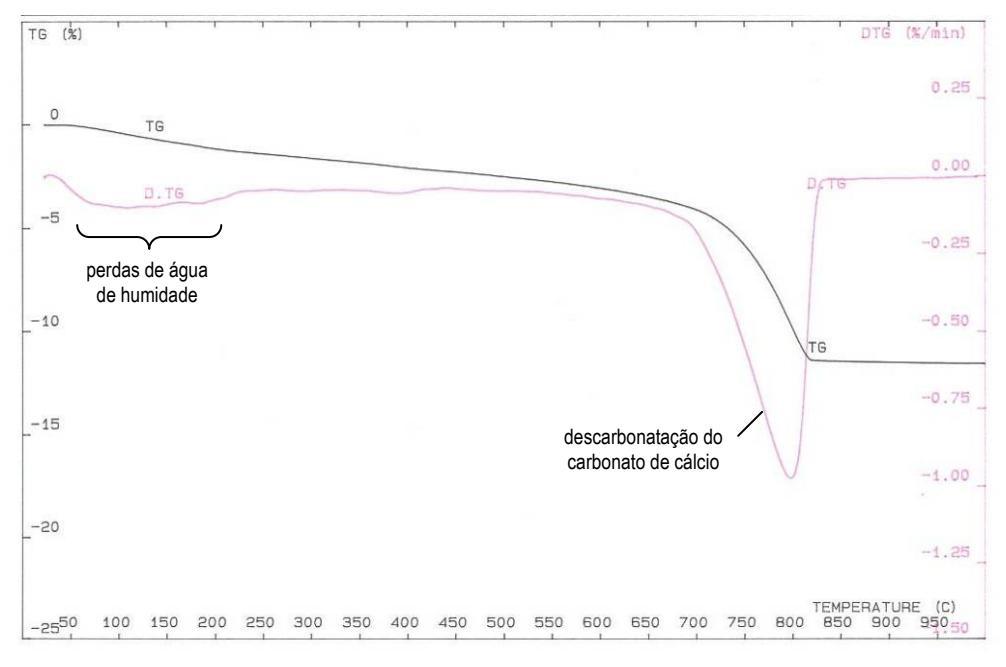
Figura 21 – Curvas ATG/DTG da amostra MT2.

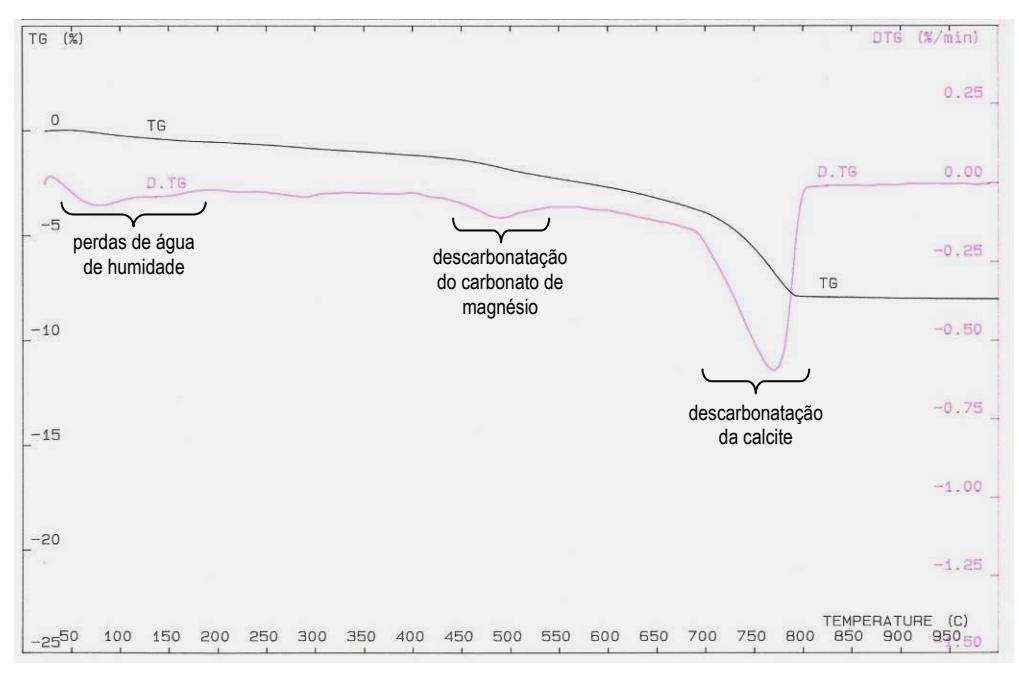
Figura 22 - Curvas ATG/DTG da amostra MT3-INT.

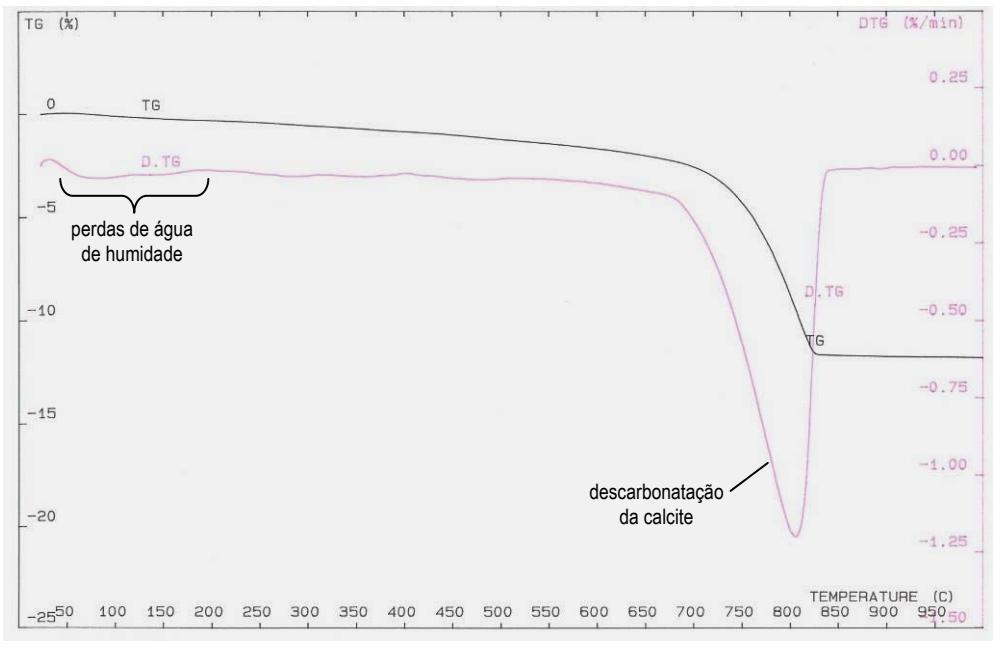
Figura 23 – Curvas ATG/DTG da amostra MT3-IM.

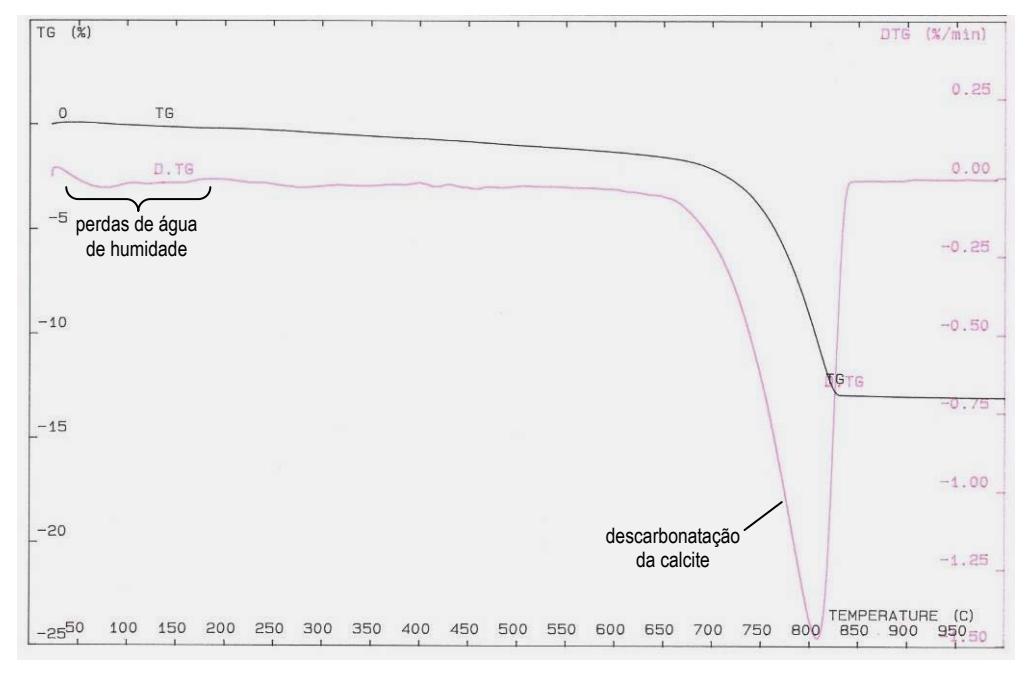
Figura 24 – Curvas ATG/DTG da amostra MT3-EXT.

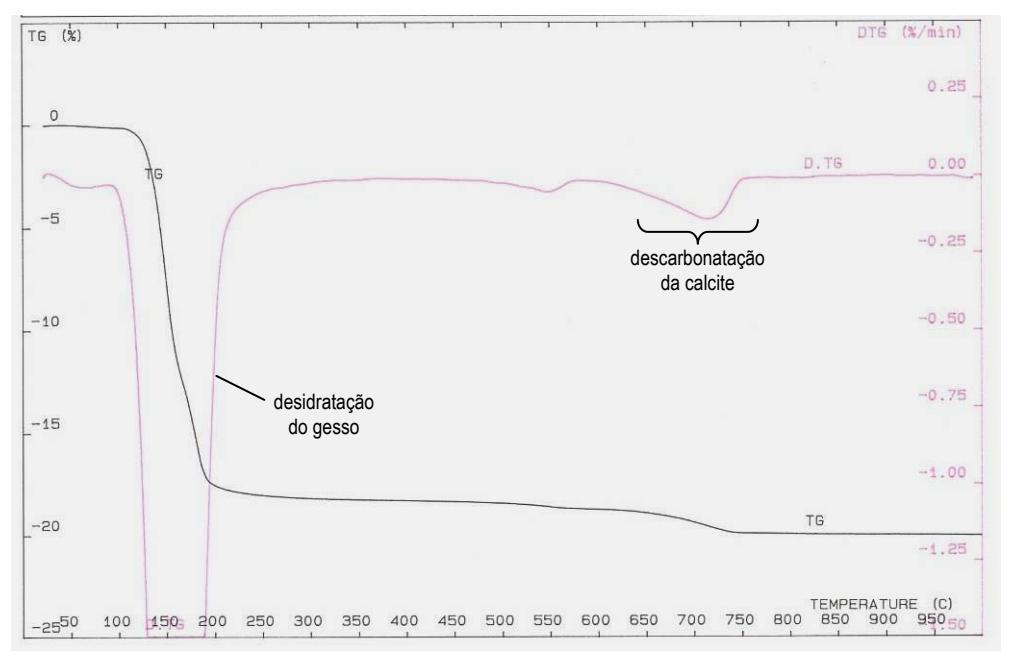
Figura 25 – Curvas ATG/DTG da amostra MT4.

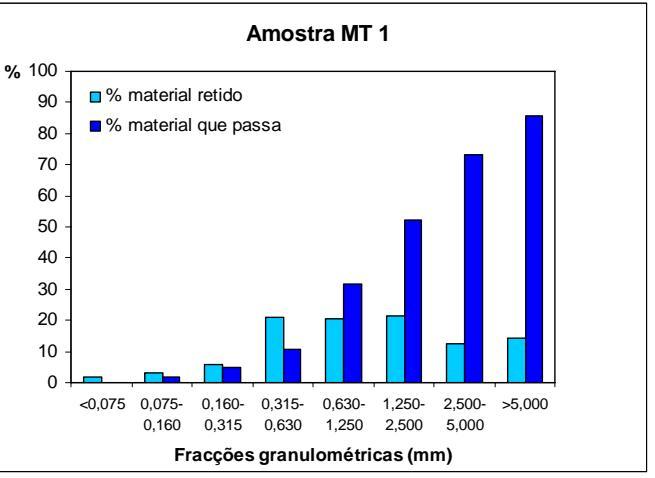
Figura 26 – Análise granulométrica da areia (R.I.) da argamassa MT1 e respectiva curva granulométrica.

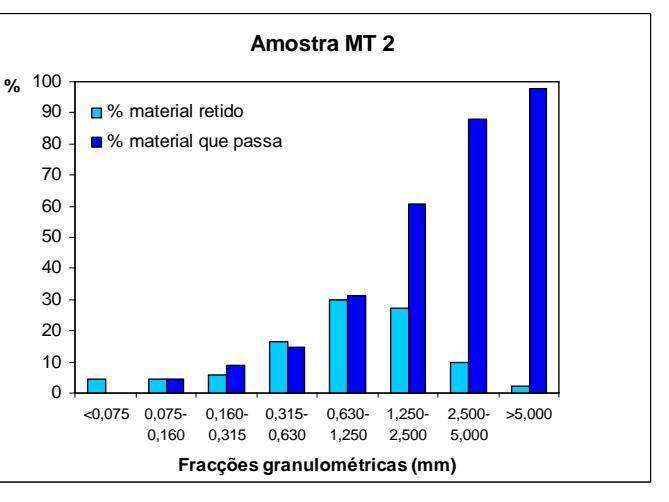
Figura 27 – Análise granulométrica da areia (R.I.) da argamassa MT2 e respectiva curva granulométrica.

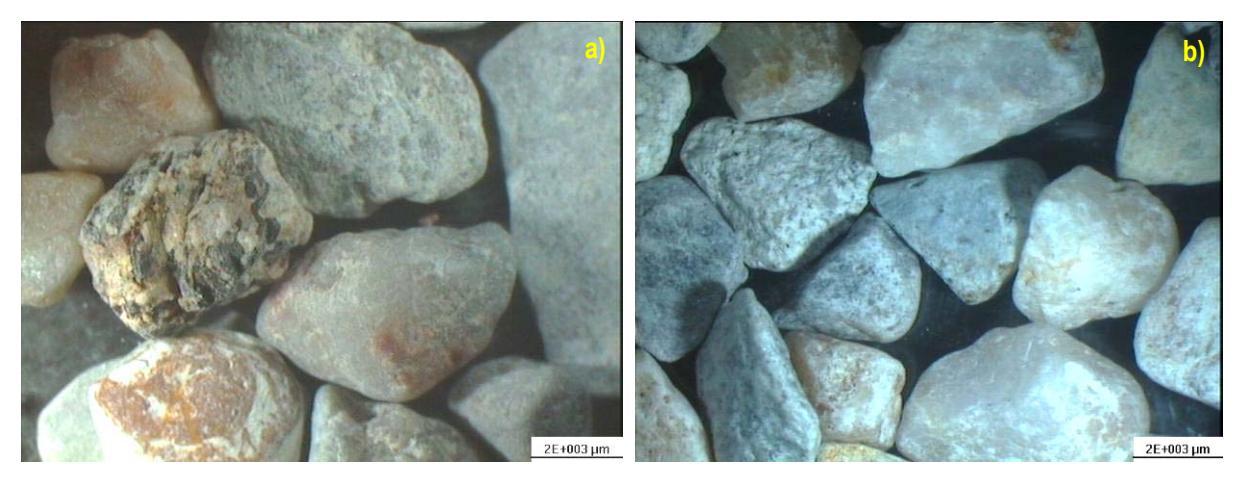
Figura 29 – Aspectos gerais das fracções de 0,630 mm à mesma ampliação: a) Amostra MT1; b) Amostra MT2.

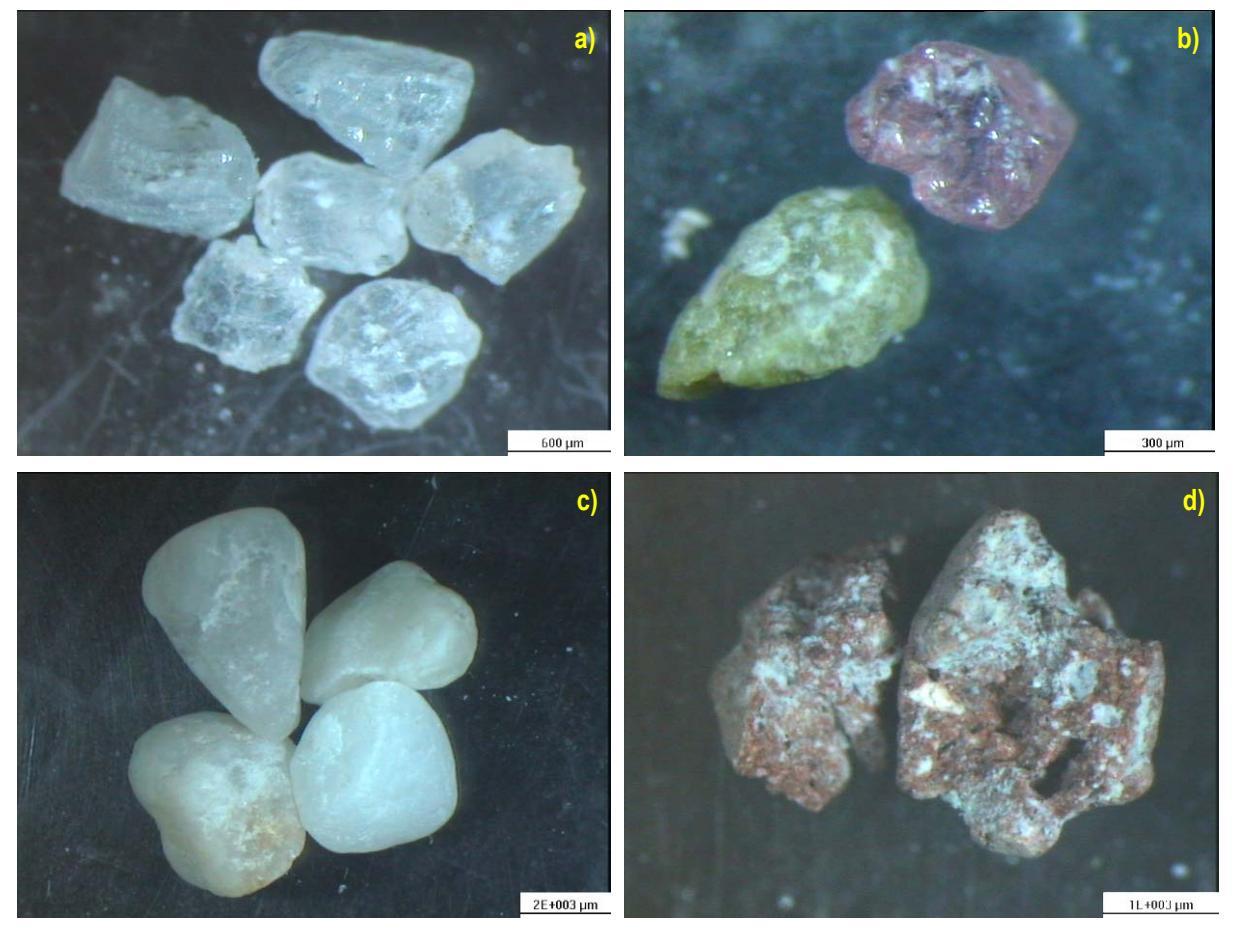
Figura 30 – Agregados observados à lupa binocular: a) Quartzo hialino observados na amostra MT2; b) Quartzo verde e rosa observados na amostra MT1; c) Grãos rolados de quartzo leitoso observados na amostra MT1; d) Fragmentos cerâmicos observados na amostra MT1.

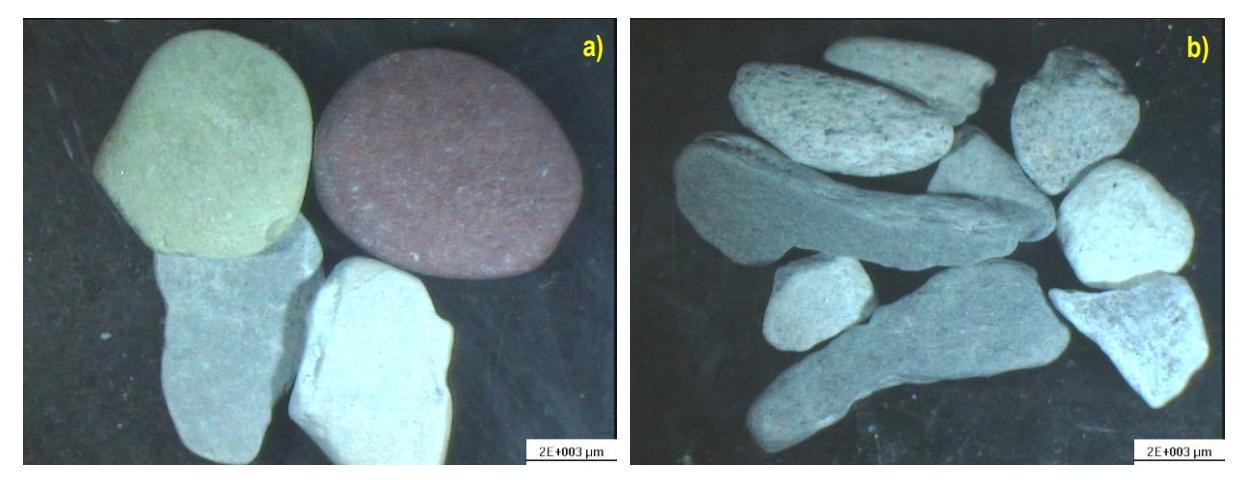
Figura 31 – a) Fragmentos de xisto observados na amostra MT2; b) Diversas variedades de xisto observadas na amostra MT1.

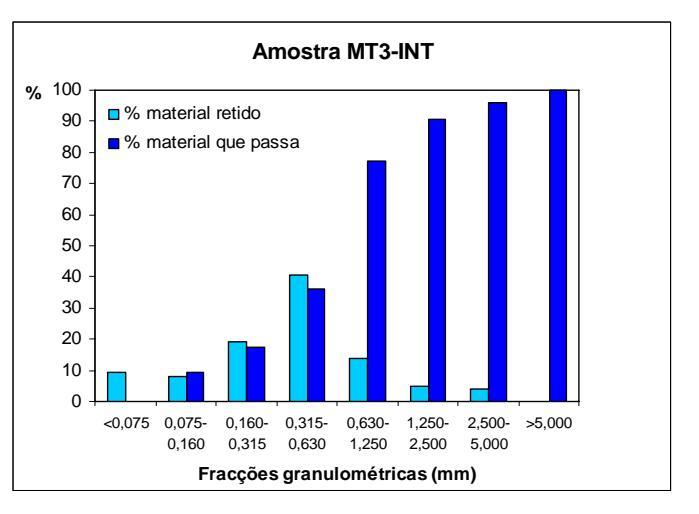
Figura 32 – Análise granulométrica da areia (R.I.) da amostra MT3-INT e respectiva curva granulométrica.

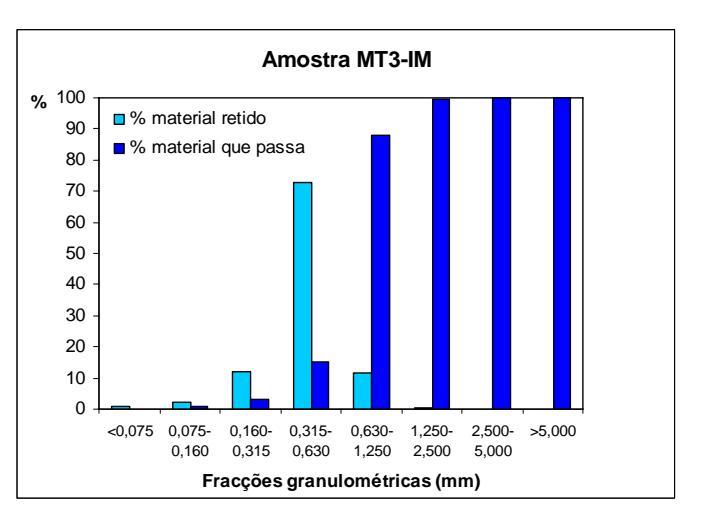
Figura 33 – Análise granulométrica da areia (R.I.) da amostra MT3-IM e respectiva curva granulométrica.

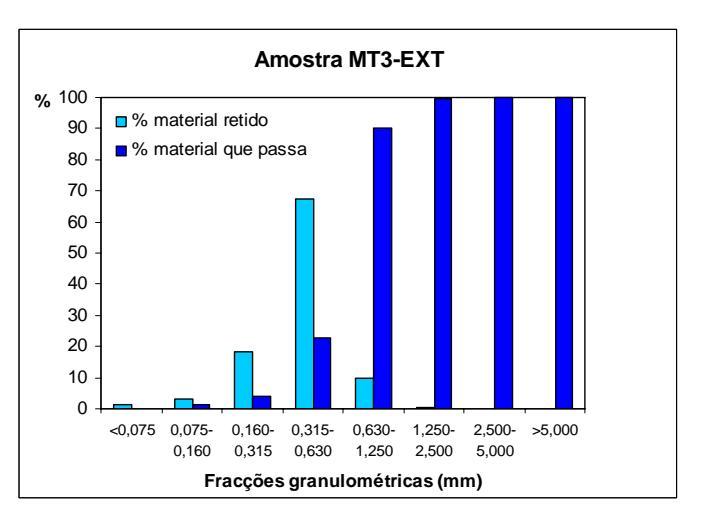
Figura 34 – Análise granulométrica da areia (R.I.) da amostra MT3-EXT e respectiva curva granulométrica.

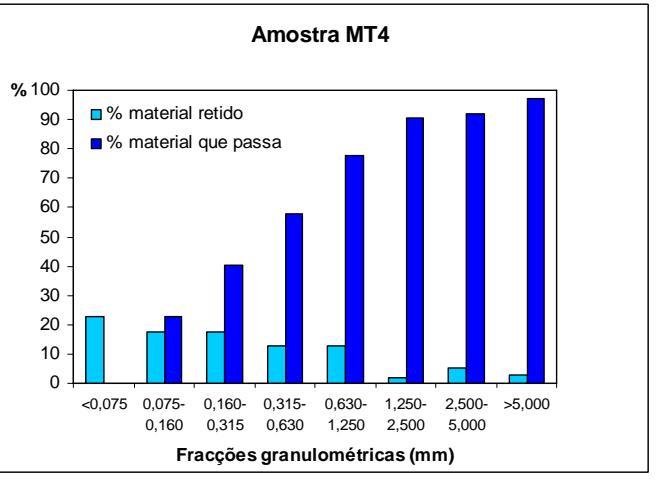
Figura 35 – Análise granulométrica da areia (R.I.) da argamassa MT4 e respectiva curva granulométrica.

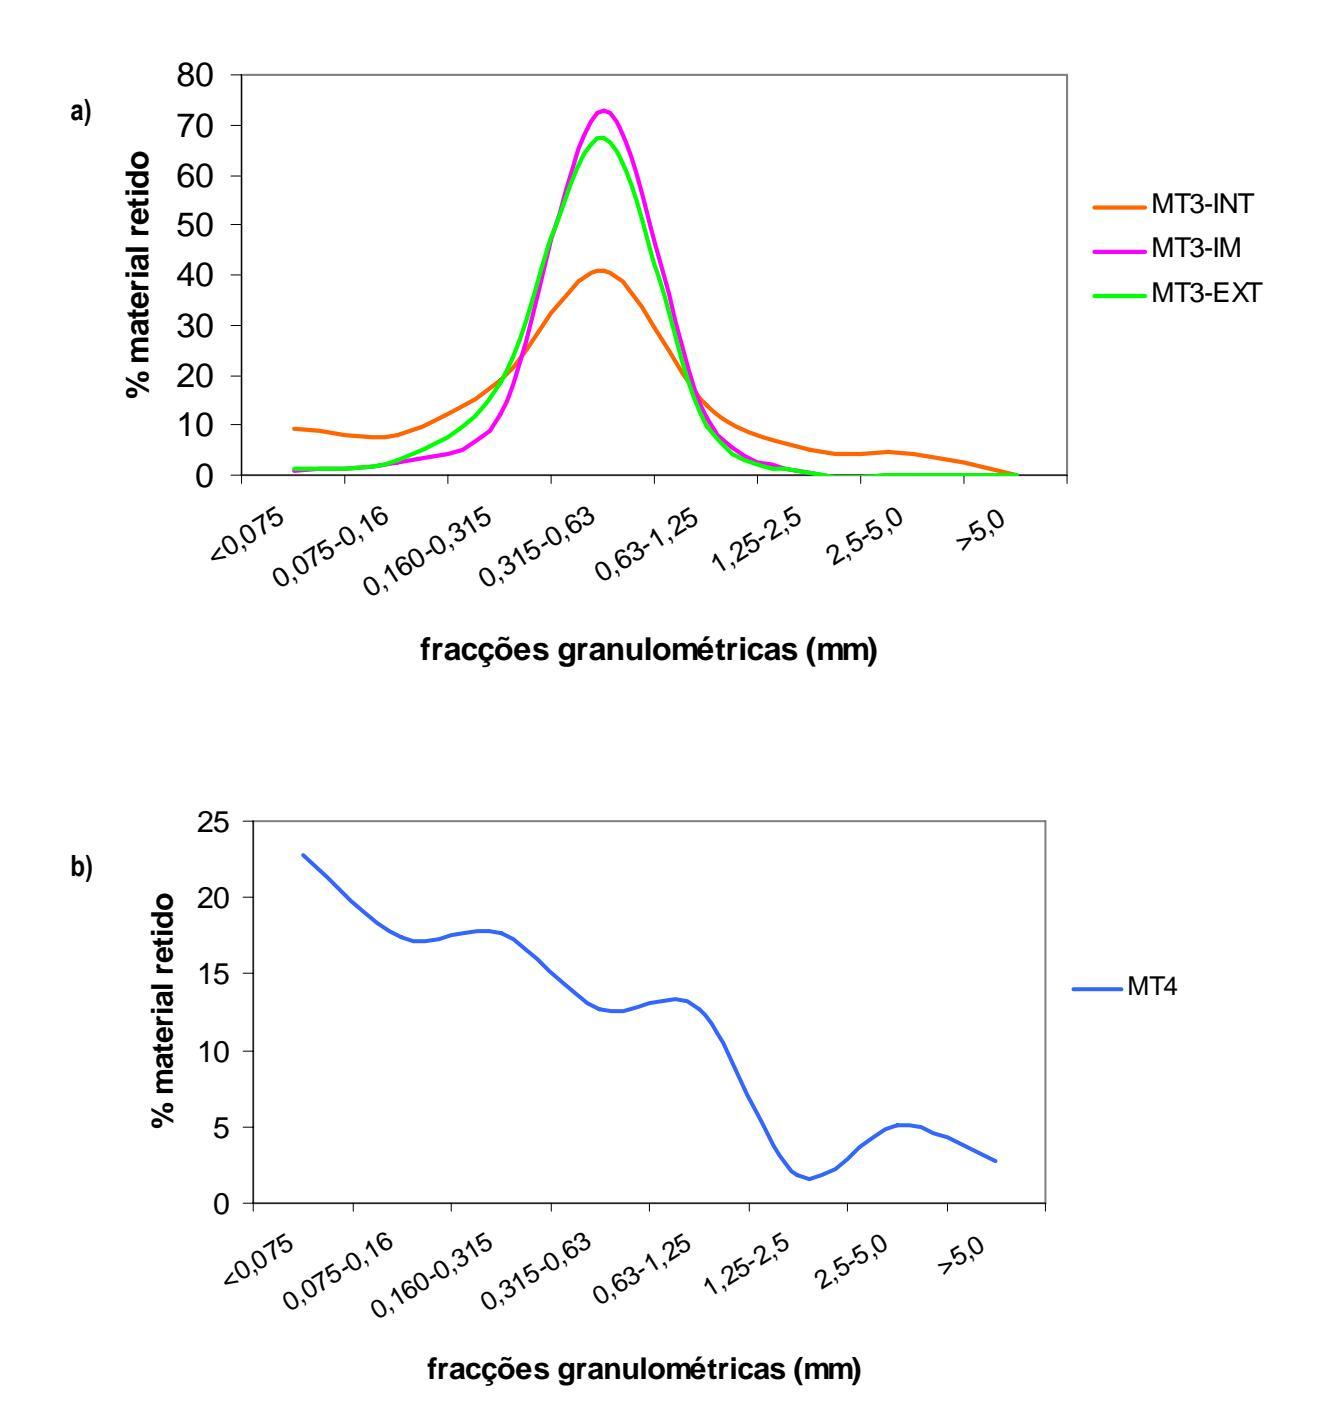
Na figura 36 apresentam-se as curvas granulométricas para as amostras da Igreja Matriz de Mértola.

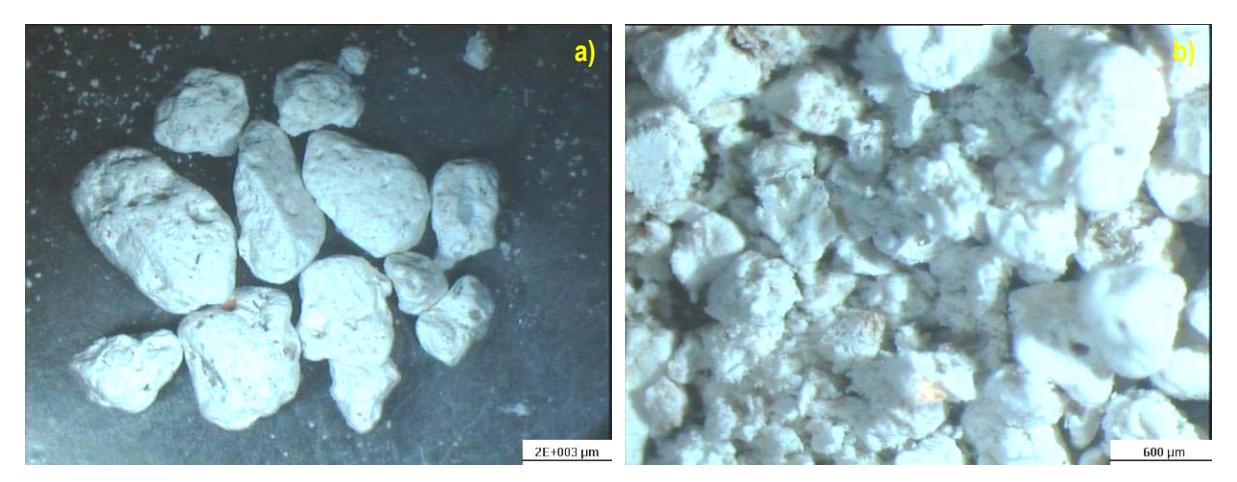
Figura 37 – Aspecto do resíduo insolúvel do ataque com HCI da amostra MT4 observada à lupa binocular: a) Fragmentos de gesso na fracção de 1,25 mm; b) Fragmentos de gesso partidos com a pinça na fracção de 0,630 mm.
