Laboratório Nacional de Engenharia Civil

CARACTERIZAÇÃO DE ARGAMASSAS DO PERÍODO ROMANO E ÁRABE DA VILA DE MÉRTOLA

RELATÓRIO ??/06- NMM

Lisboa, Julho de 2006

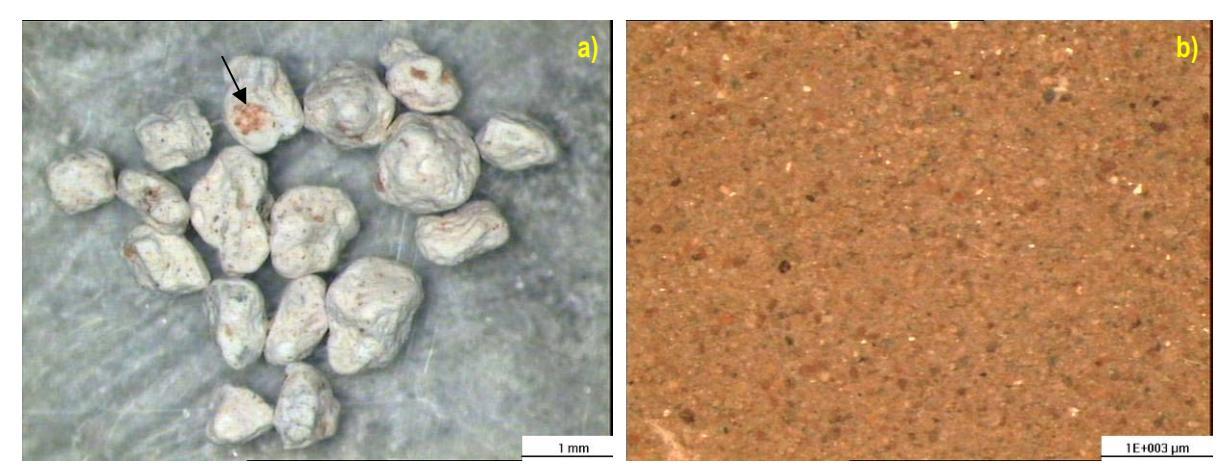
Figura 38– Aspecto do resíduo insolúvel do ataque com HNO₃ da amostra MT4 observado à lupa binocular: a) Fragmentos de gesso com partículas de pó de tijolo agregadas (indicado pela seta); b) Sedimentos que ficaram agarrados ao papel de filtro.

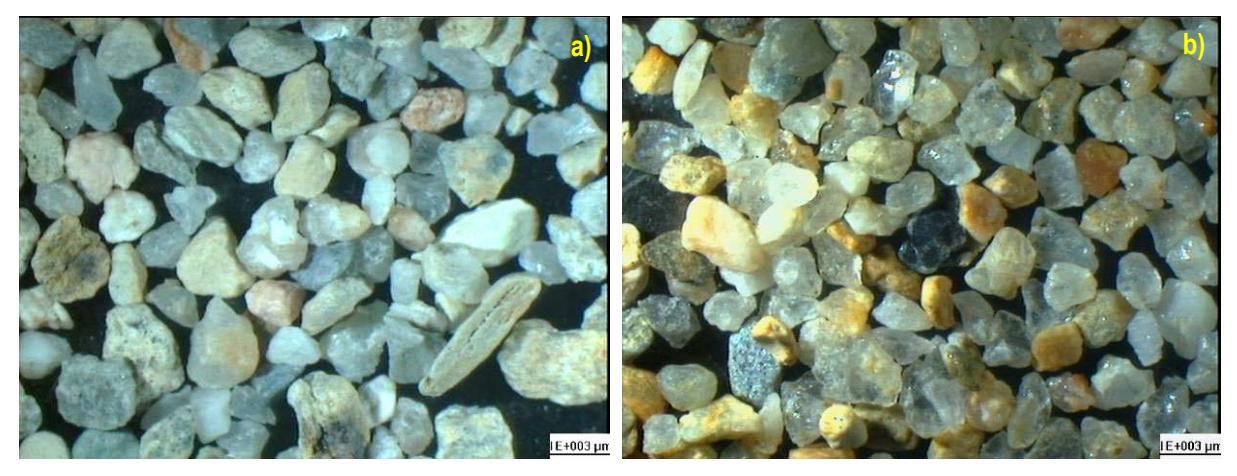
Figura 39 – Aspectos gerais das fracções de 0,630 mm à mesma ampliação: a) Amostra MT3-INT; b) Amostra MT3-IM.

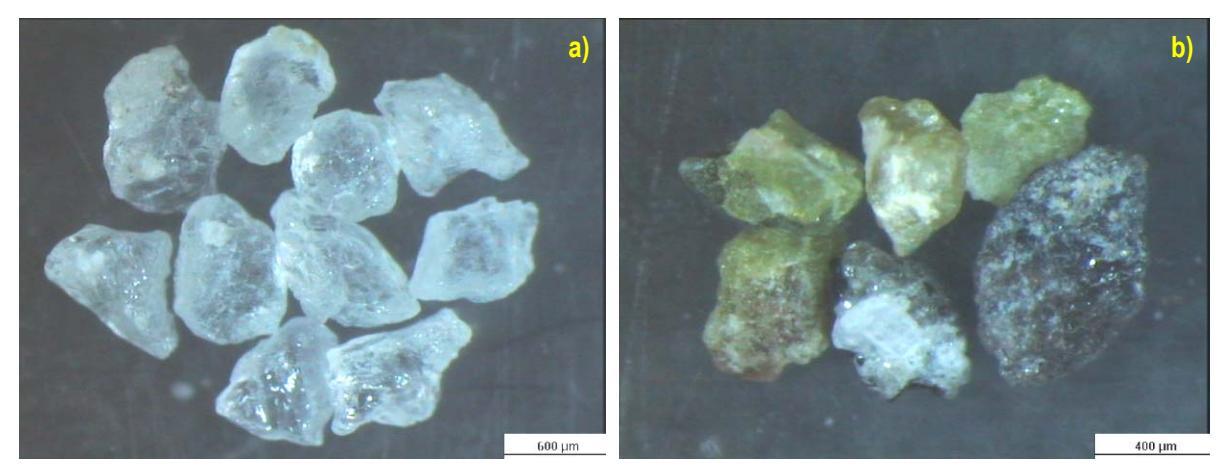
Figura 41 – Variedades de quartzo observadas à lupa binocular: a) Quartzo hialino observado na amostra MT3-EXT; b) Quartzo verde e fumado observado na amostra MT3-EXT.

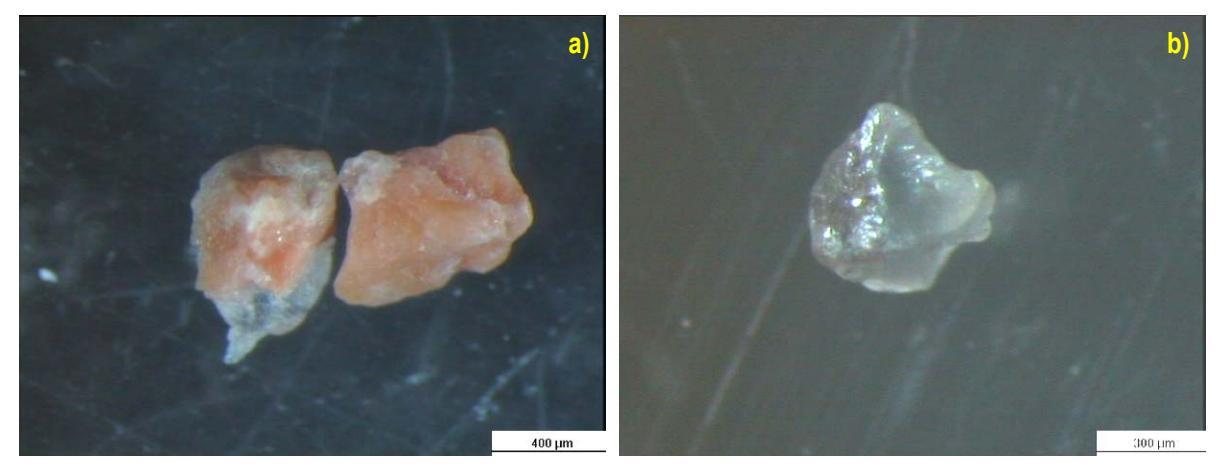
Figura 42 – a) Quartzo rosa observado na amostra MT3-EXT; b) Quartzo hialino-rosa evidenciando a fractura conchoidal característica do quartzo.

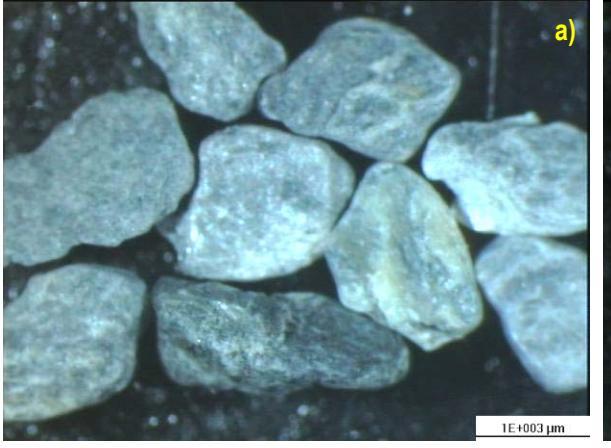
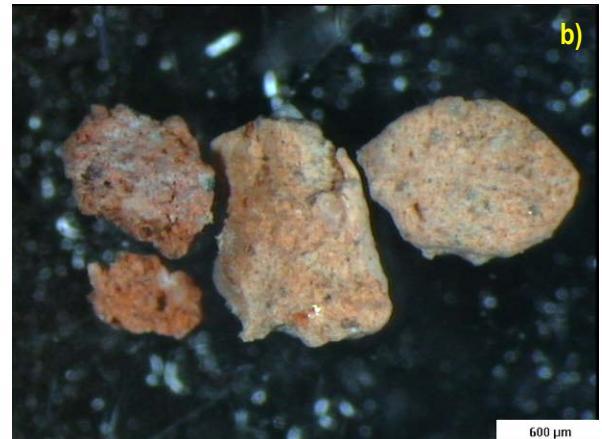
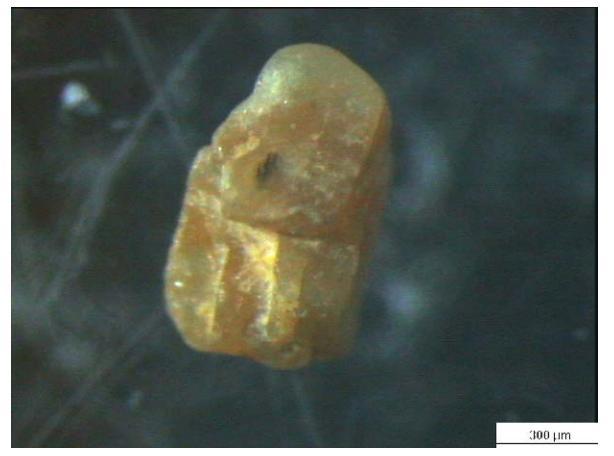
Figura 43 – Aspecto dos agregados da amostra MT3-INT observados à lupa binocular: a) Litoclastos de rochas granitóides e fragmentos de xisto; b) Fragmentos cerâmicos; c) Feldspato onde se observa a sua clivagem característica.

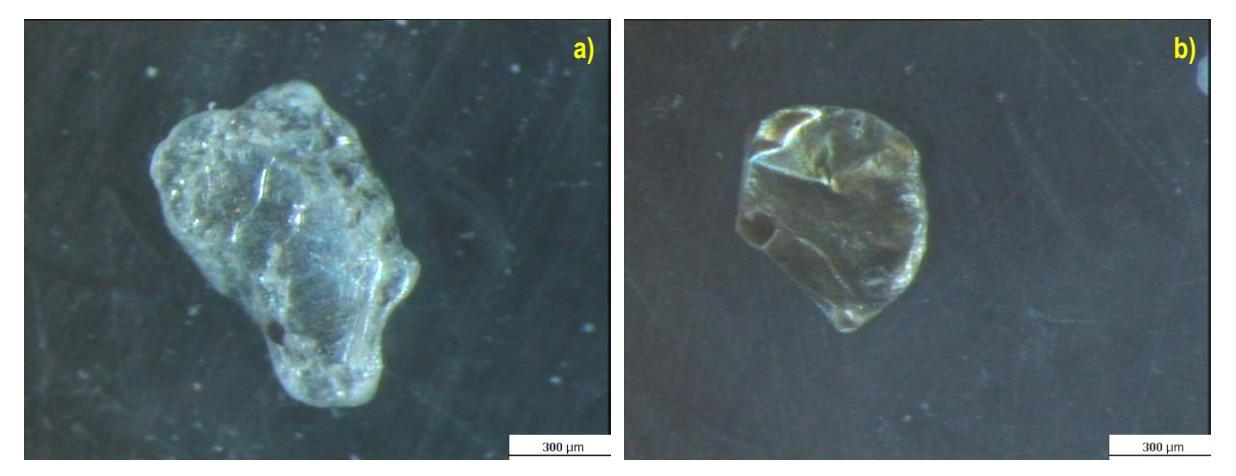
Figura 44 – Minerais observados à lupa binocular na amostra MT3-EXT: a) Moscovite; b) Biotite.

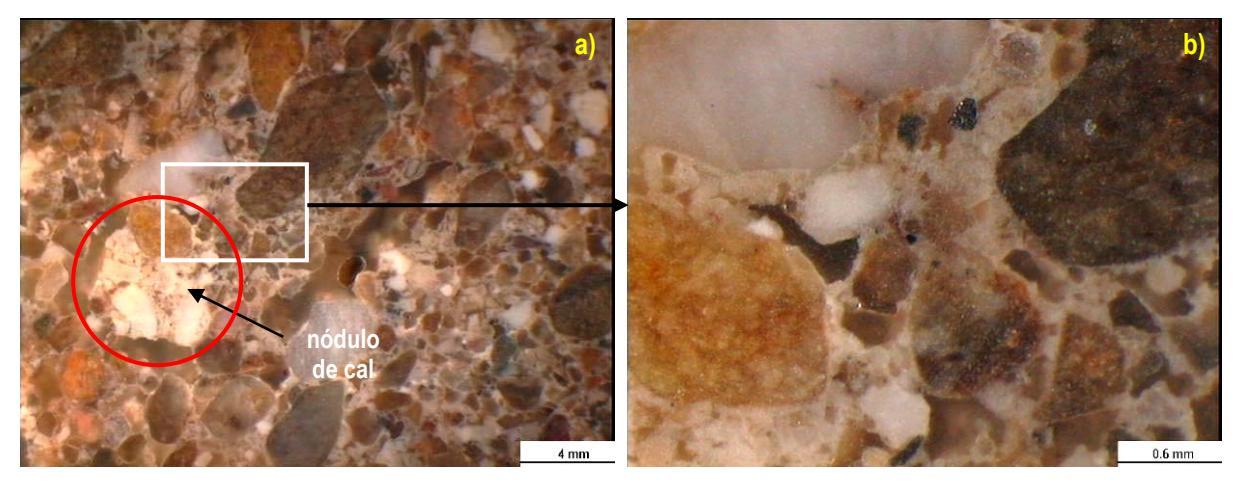
Figura 45 – Aspecto geral da argamassa MT1: a) ampliação 7,5x evidenciando um nódulo de cal (apontado pela seta); b) ampliação de 30x.

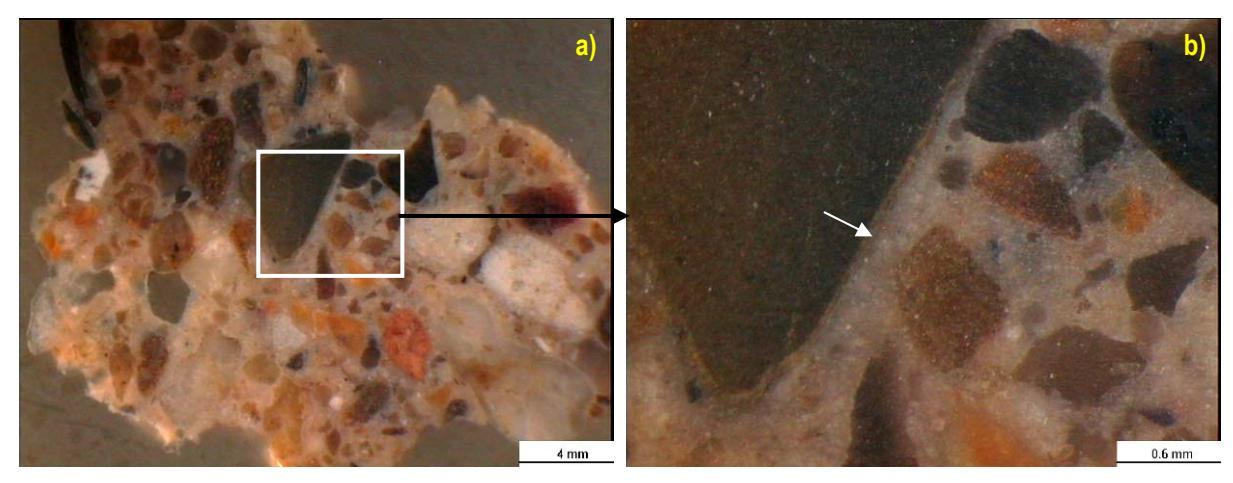
Figura 46 – Aspecto geral da argamassa MT2: a) ampliação de 7,5x; b) ampliação de 30x. A seta assinala uma camada clara de alteração que circunscreve um grão de agregado.

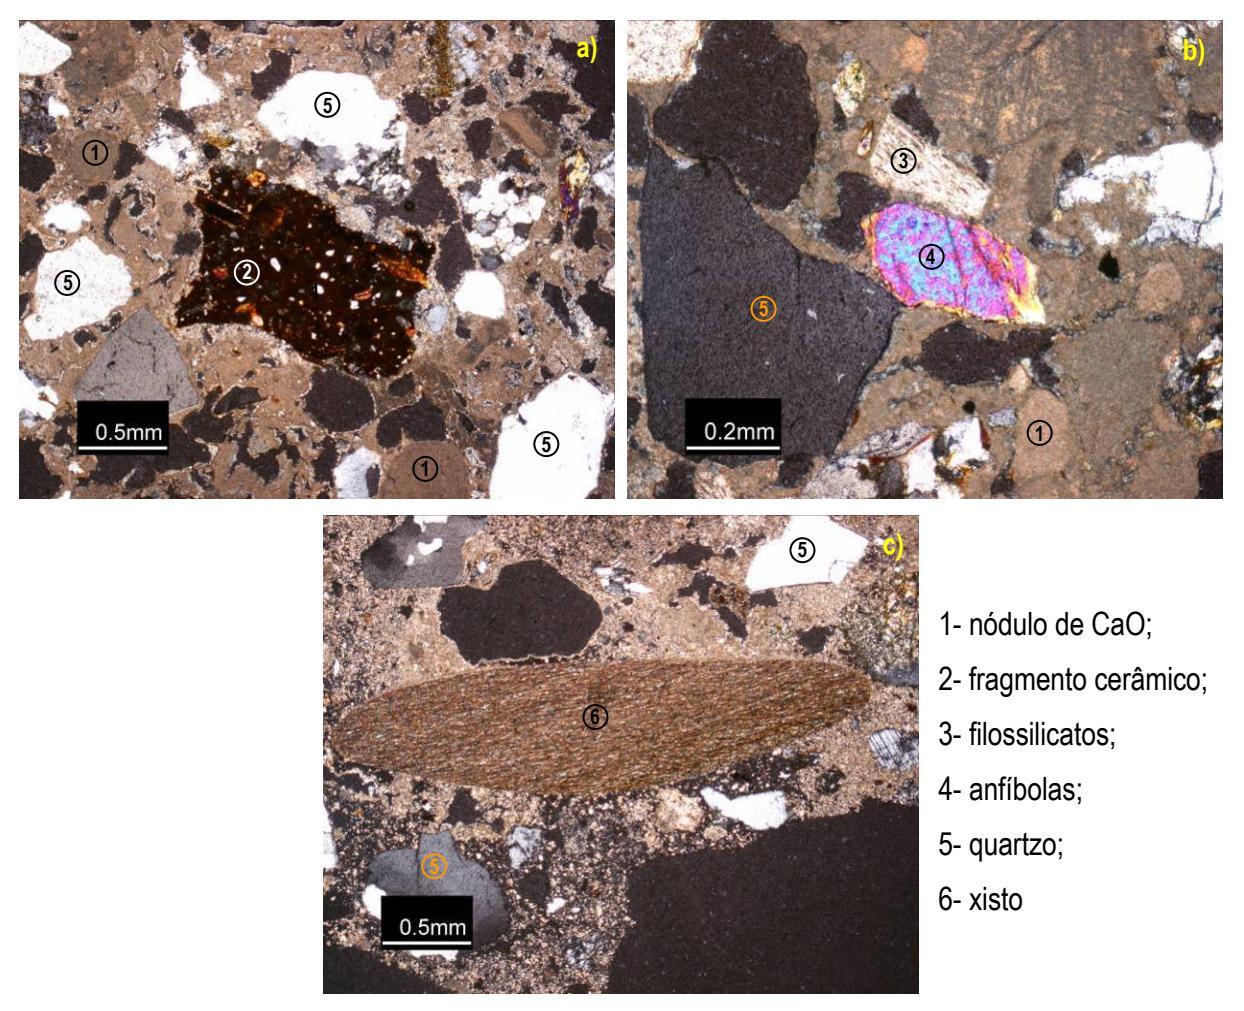
Figura 47– Lâminas delgadas das amostras: a e b) Amostra MT1; c) Amostra MT2. A imagem a) mostra um fragmento cerâmico entre diversos agregados de quartzo e dois nódulos de CaO. A presença de xisto (imagem c)) é compreensível se for tida em consideração a geologia local, no entanto a presença de anfíbolas é coerente com o uso de sedimentos transportados de diversas áreas geológicas.

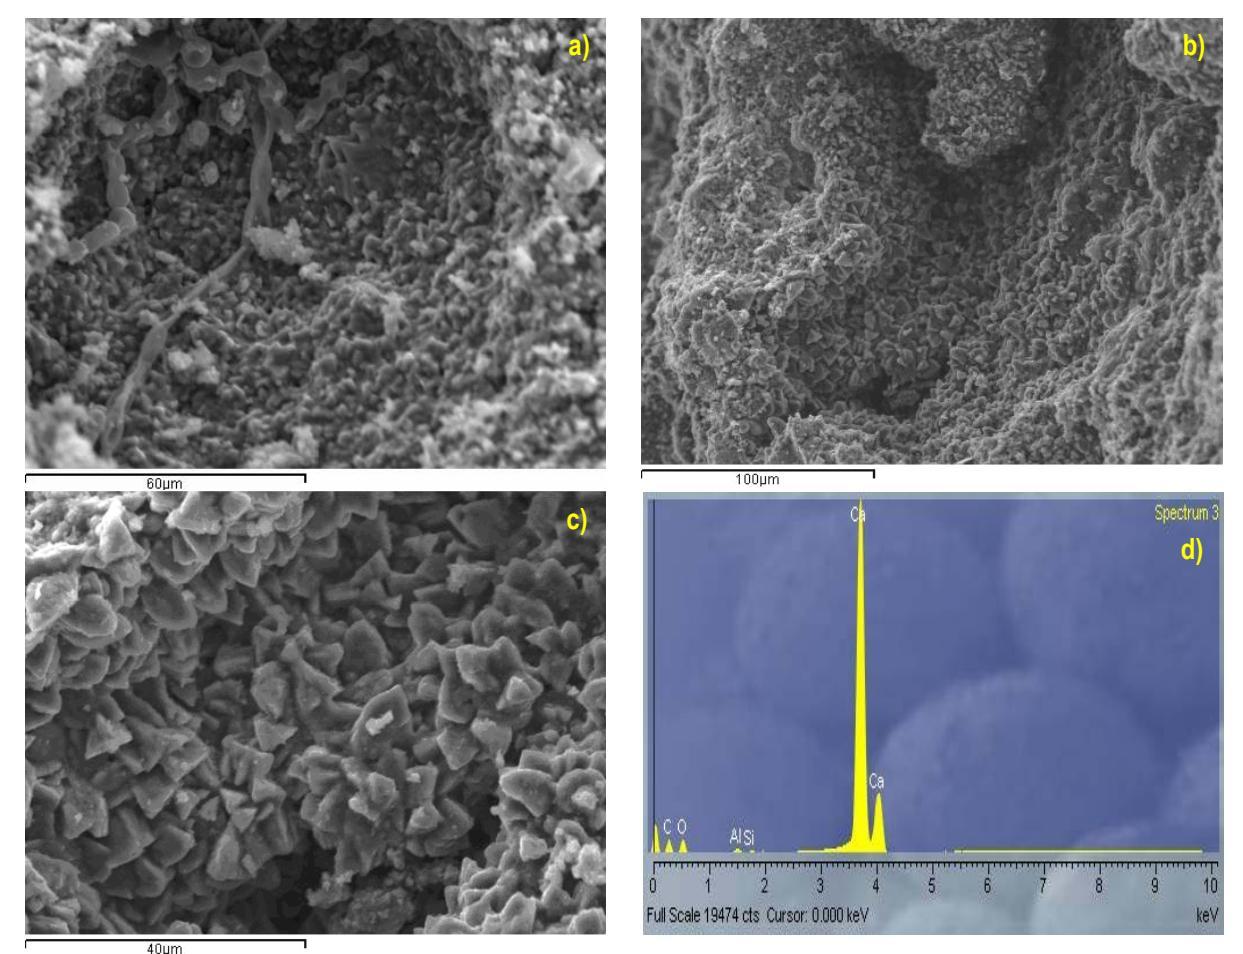
Figura 49 – a) Aspecto microestrutural revelador da existência de colonizações biológicas observados na amostra MT1; b) Microestrutura de uma zona onde se observaram cristais de calcite observados na amostra MT1; c) Pormenor dos cristais de calcite da imagem (b) e respectivo espectro EDS (d).

particular os provenientes das partículas cerâmicas e dos filossilicatos. Foram também observadas colonizações biológicas (figura 49a) e agregados de quartzo degradados (figura 51).

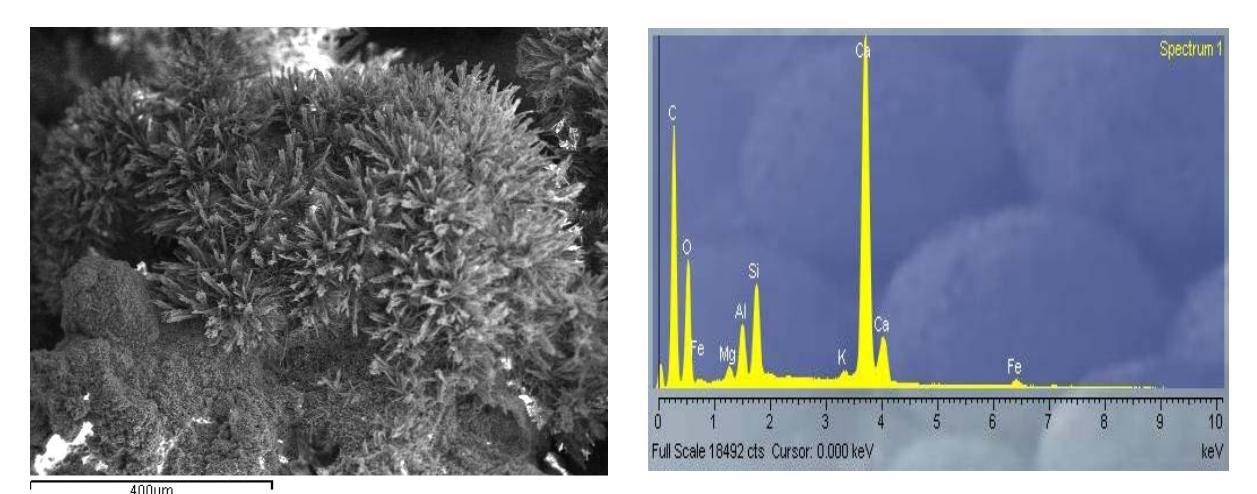
Figura 50 – Microestrutura de um local onde se observaram cristais de aluminosilicatos de cálcio hidratados na amostra MT1 e respectivo espectro EDS.

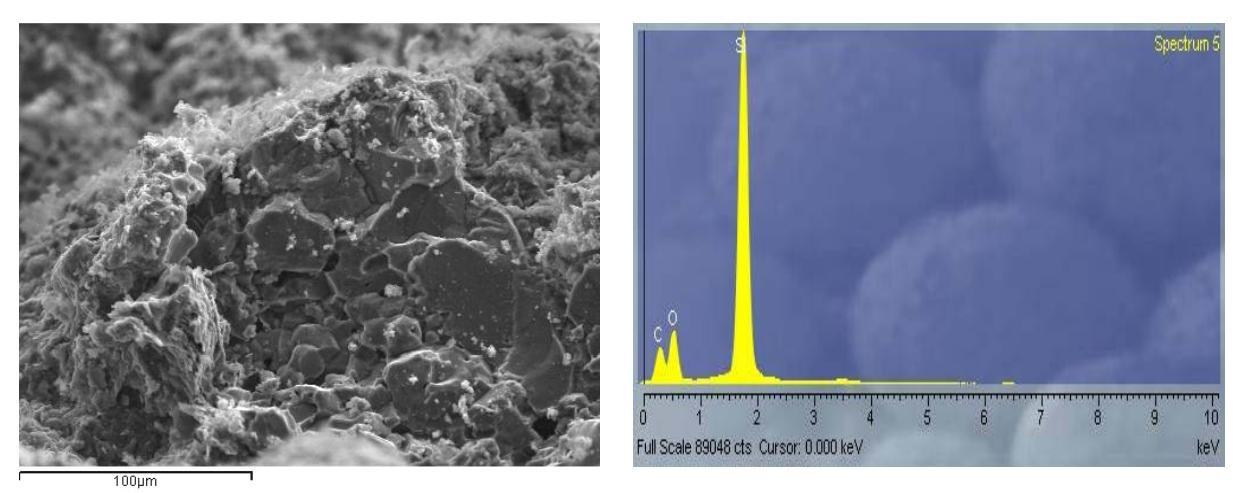
Figura 51 – Microestrutura de um agregado de quartzo degradado observado na amostra MT2 e respectivo espectro EDS.

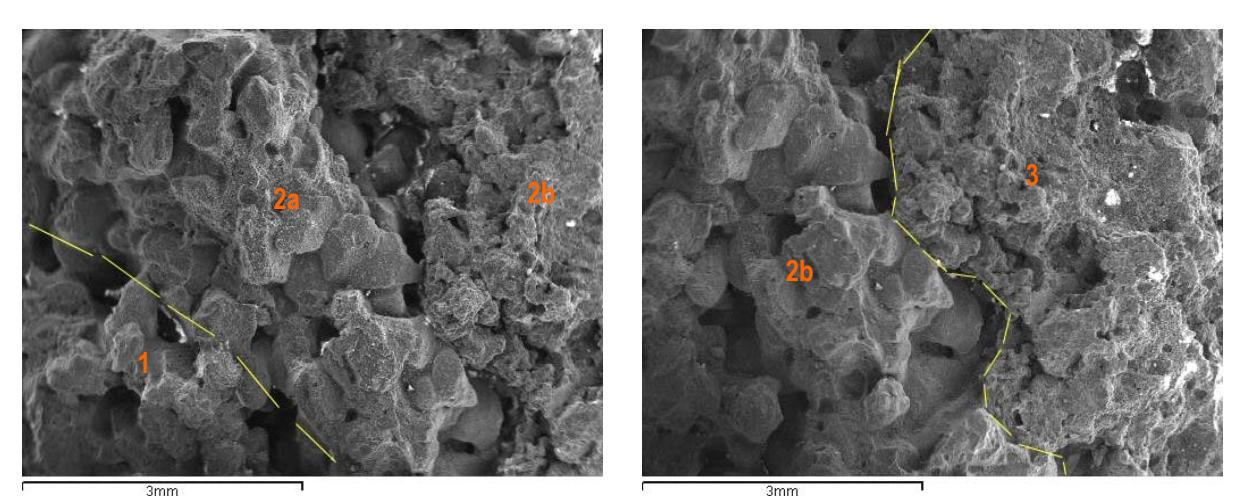
Figura 52 – Aspectos microestruturais da amostra MT3: 1- camada externa; 2a e 2b - camadas de aplicação da camada intermédia; 3- camada externa.

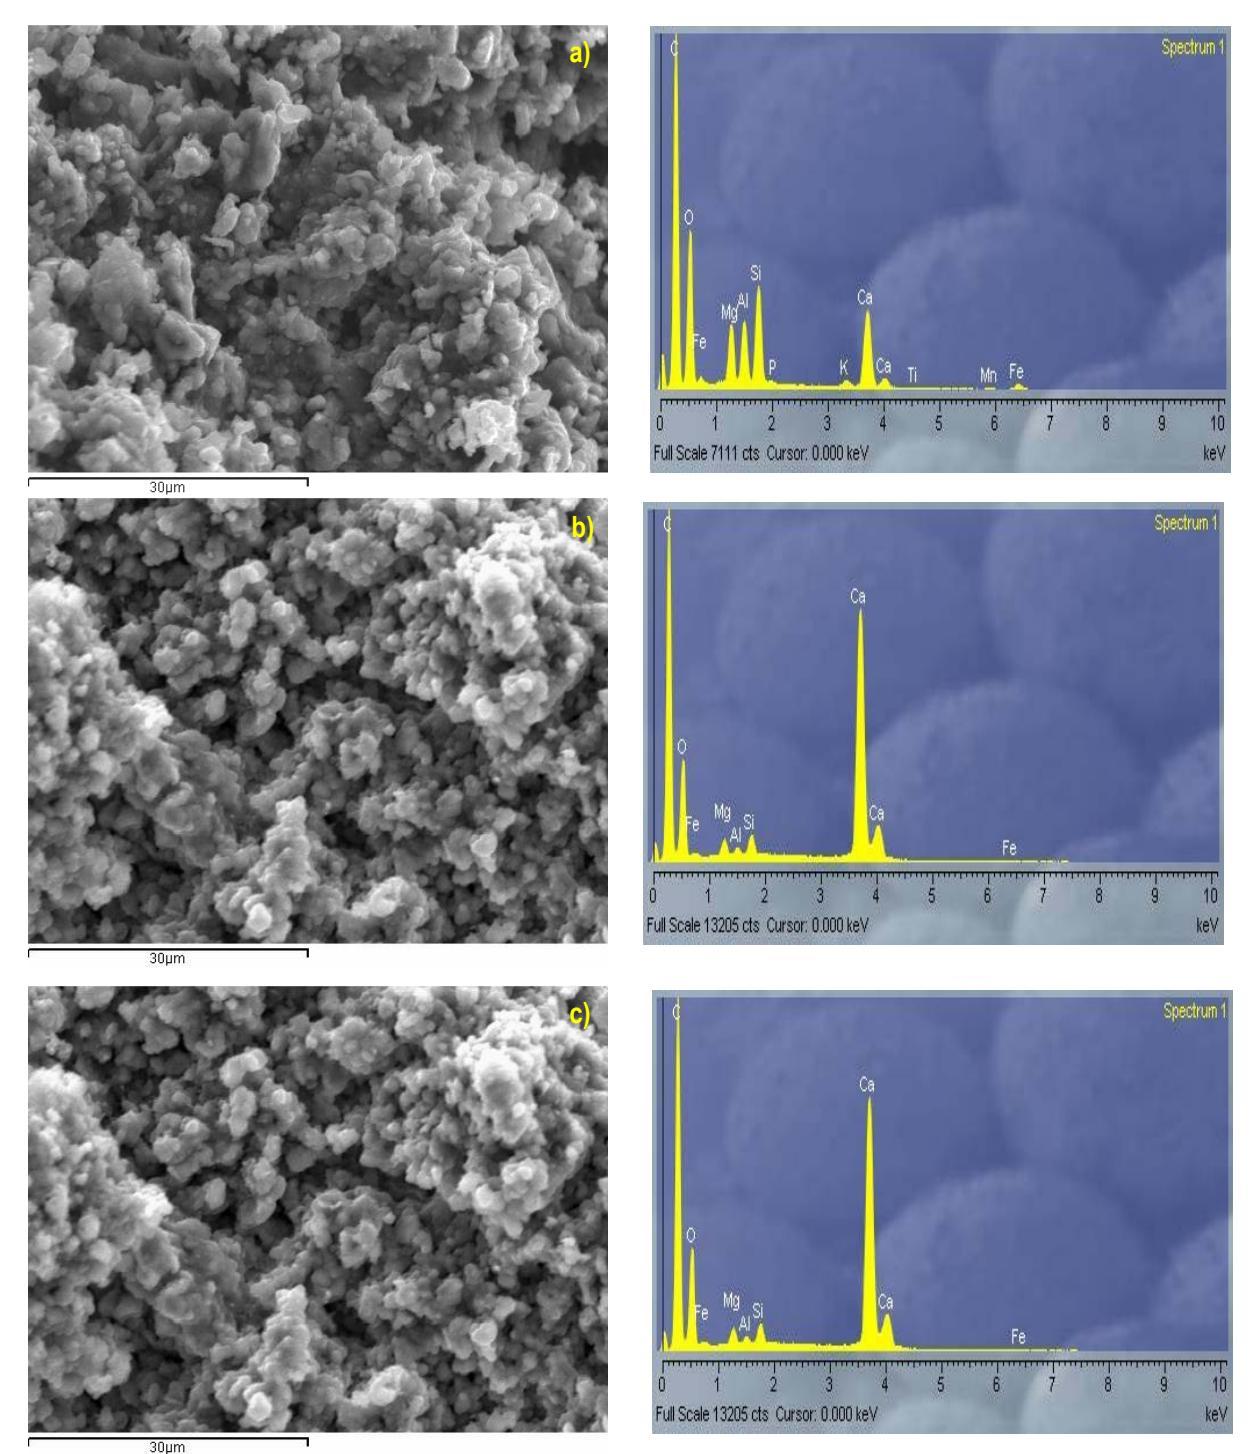
Figura 53 – Aspectos microestruturais da pasta carbonatada e respectivos espectros EDS: a) MT3-INT; b) MT3-IM; c) MT3-EXT.

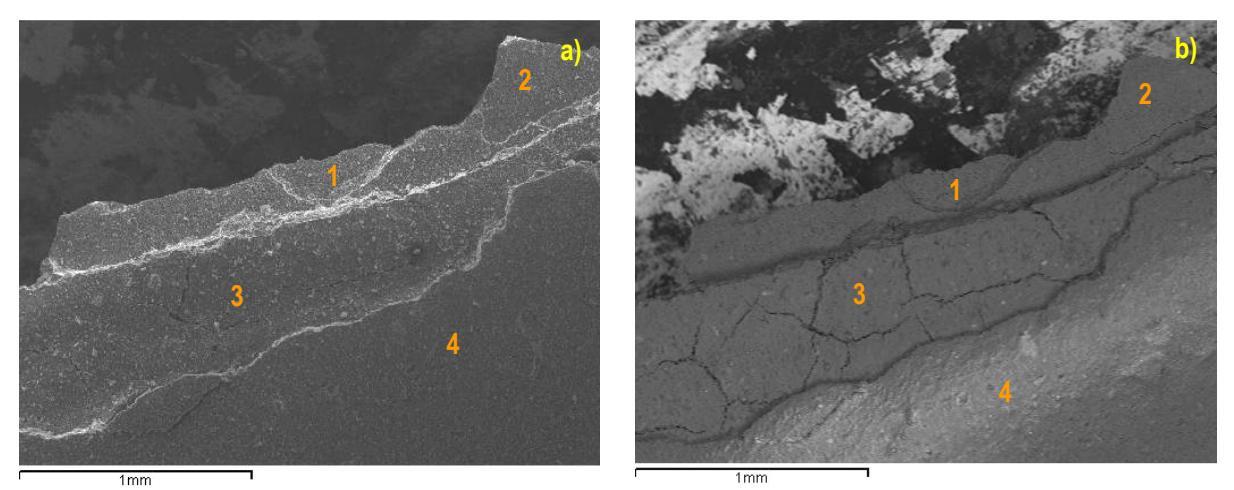
Figura 54 – a) Observação (modo SEI) e identificação das várias camadas de caiação, contadas a partir da camada externa; b) Observação no modo compo das mesmas camadas.

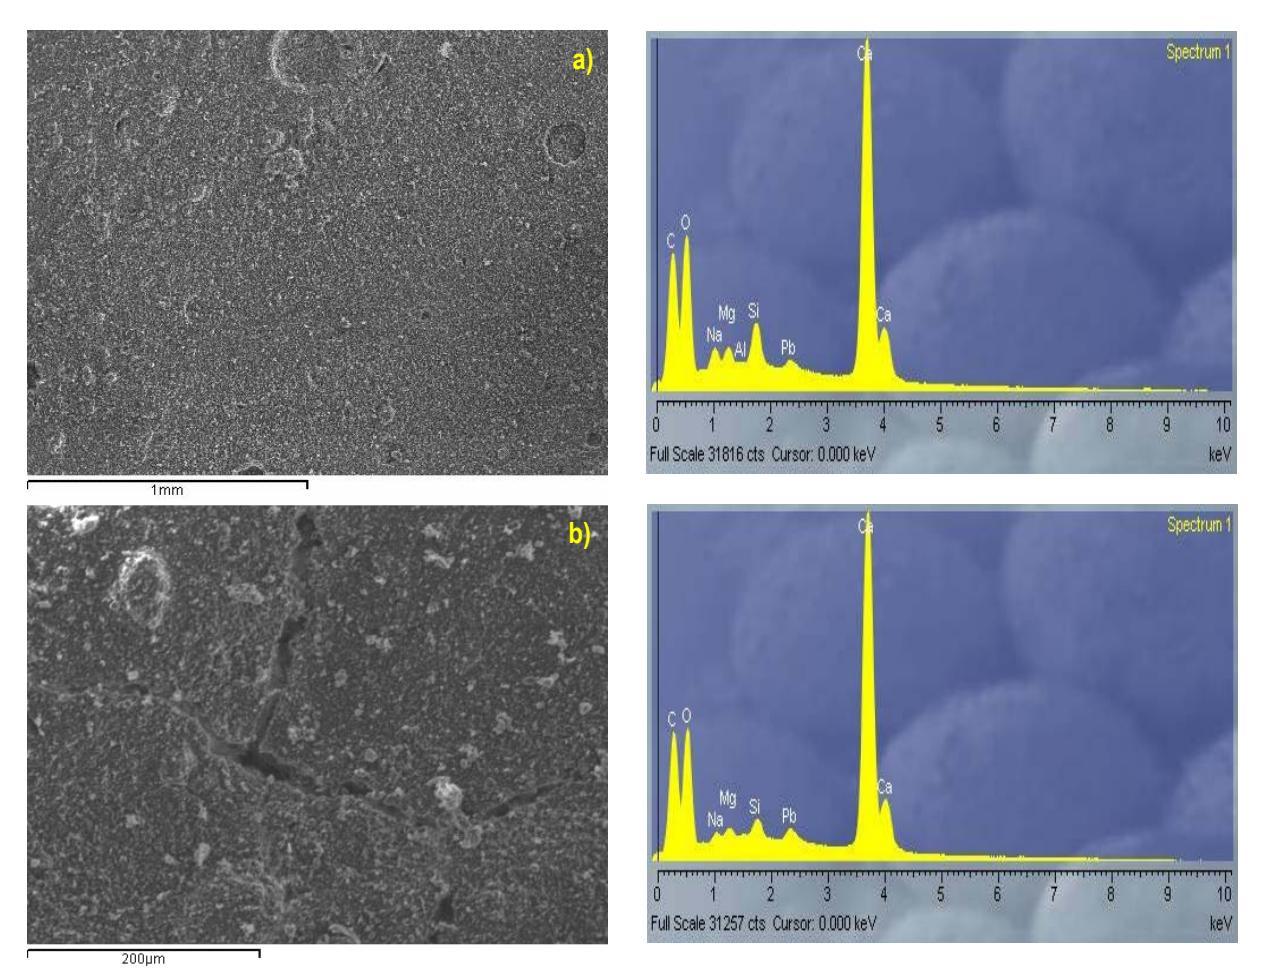
Figura 55 – Aspectos microestruturais das camadas de caiação da amostra MT3 e respectivos espectros EDS: a) camada 1; b) camada 2.

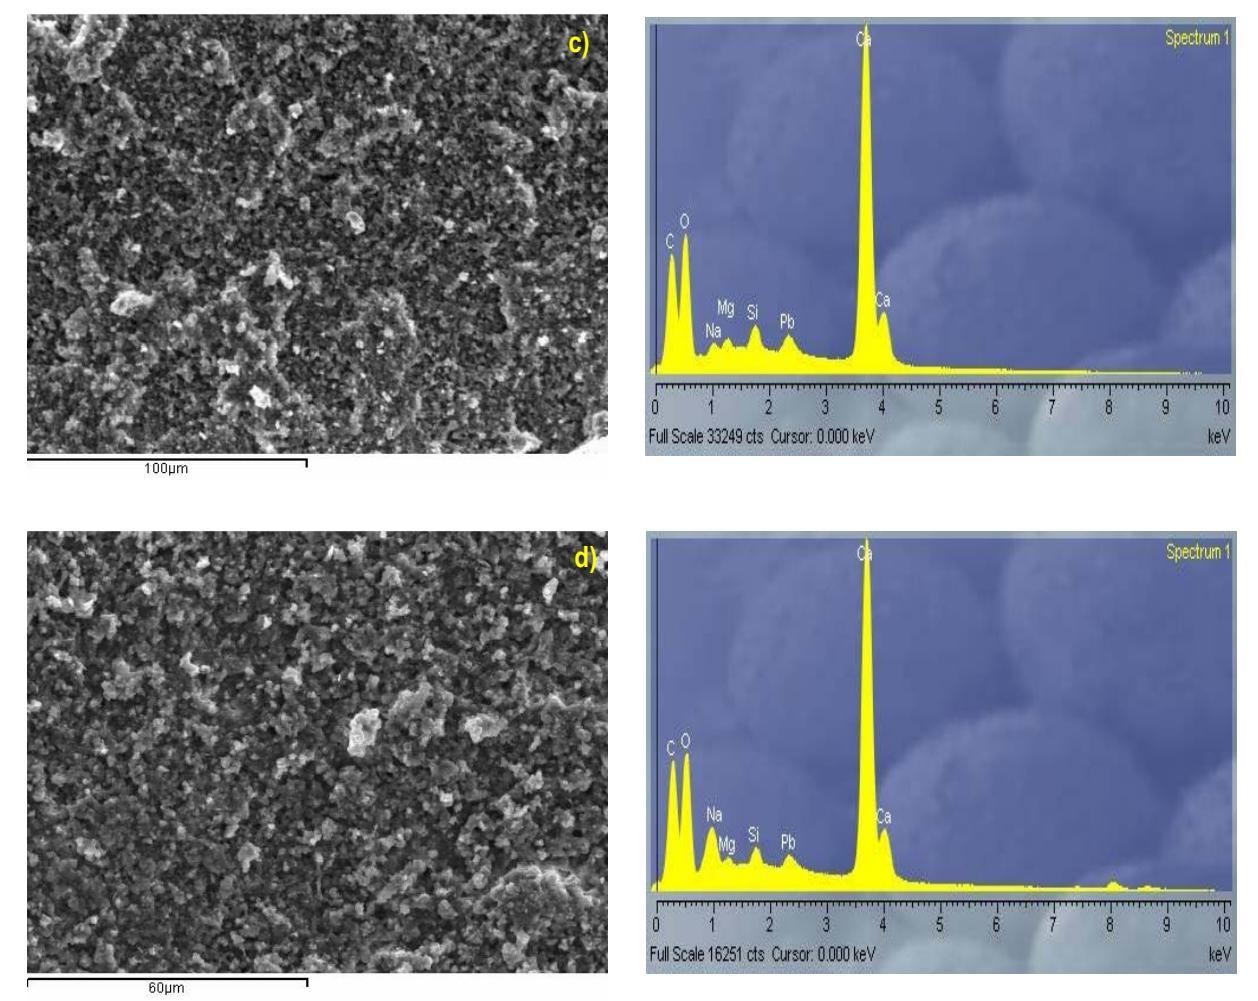
Figura 56 – Aspectos microestruturais das camadas de caiação da amostra MT3 e respectivos espectros EDS: a) camada 3; b) camada 4.

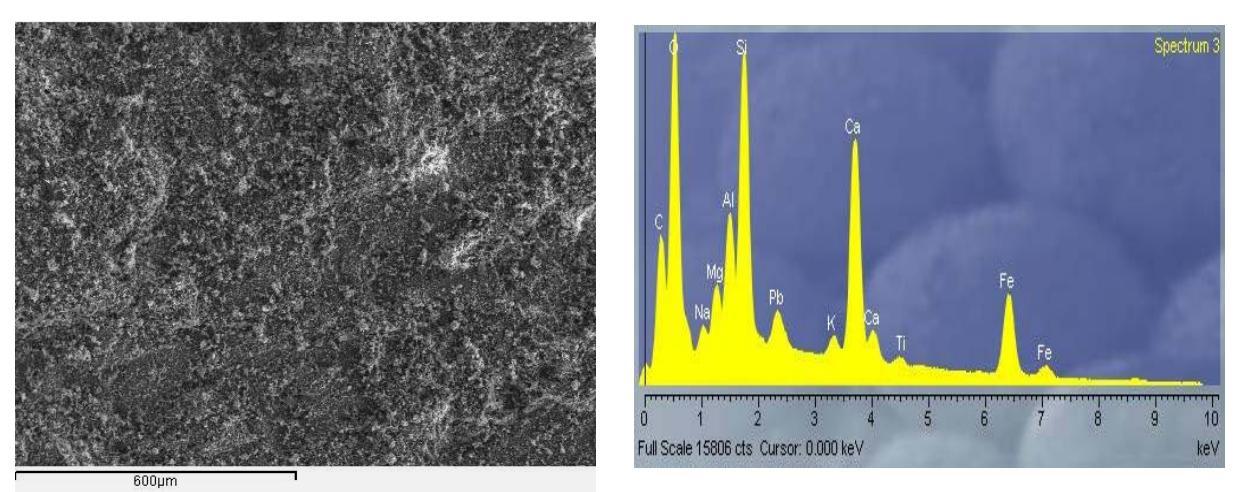
Figura 57 – Aspecto microestrutural da camada de pintura da amostra MT3 e respectivo espectro EDS.

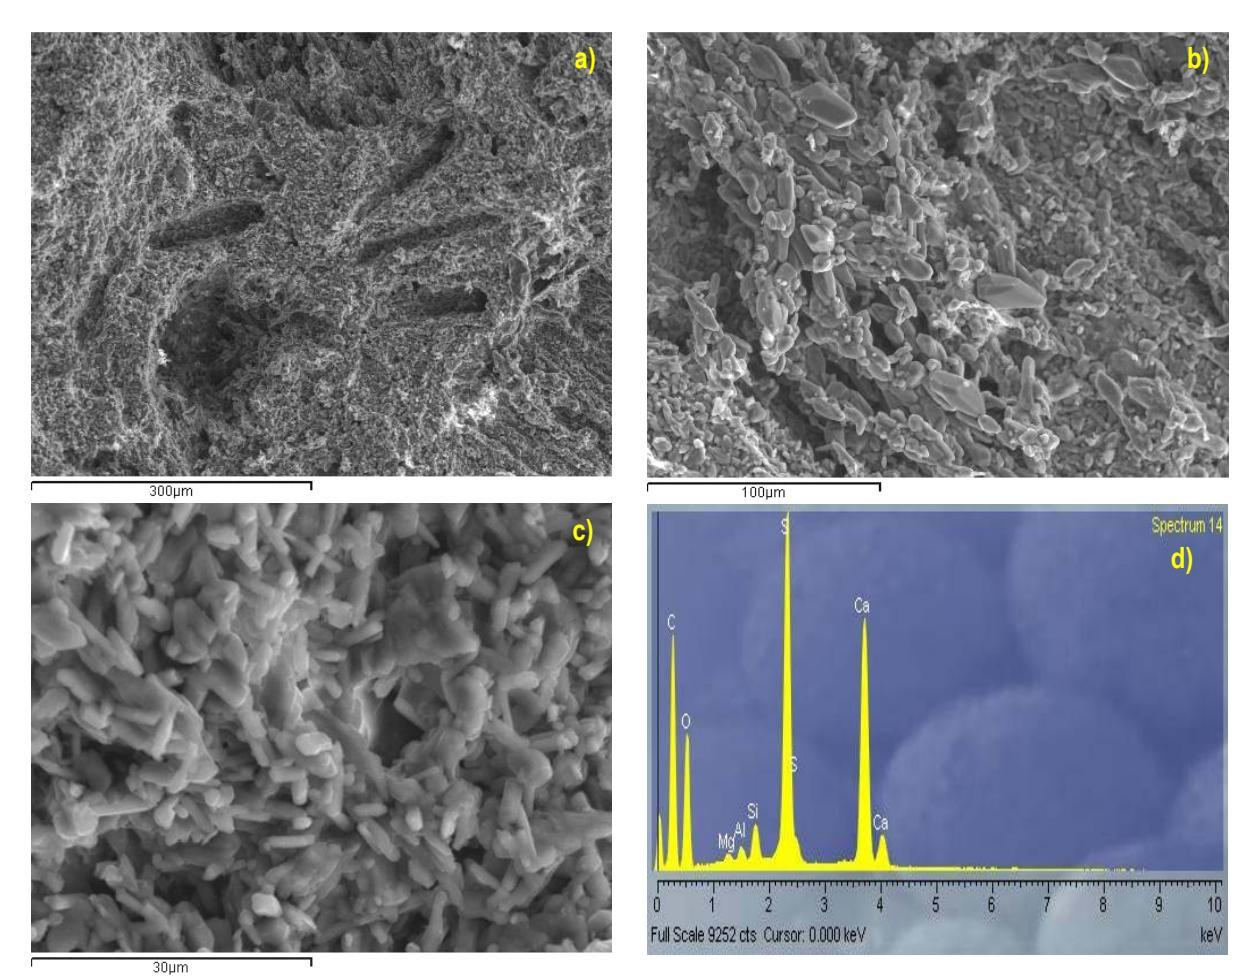
Figura 58 – Amostra MT4: a) Microestrutura de uma zona onde se observaram espaços vazios na amostra; b) Microestrutura de uma zona de cristais de gesso; c) Microestrutura do gesso e respectivo espectro EDS (d).

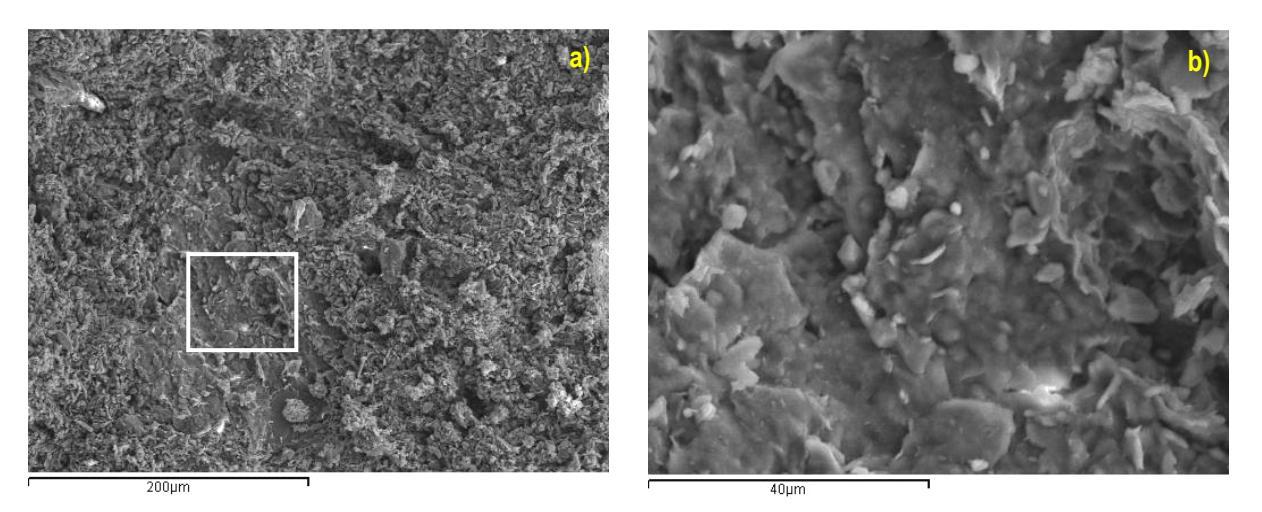
Figura 59 – Amostra MT4: a) Microestrutura de uma zona onde se encontra um fragmento de tijolo; b) Pormenor do fragmento de tijolo observado em (a).

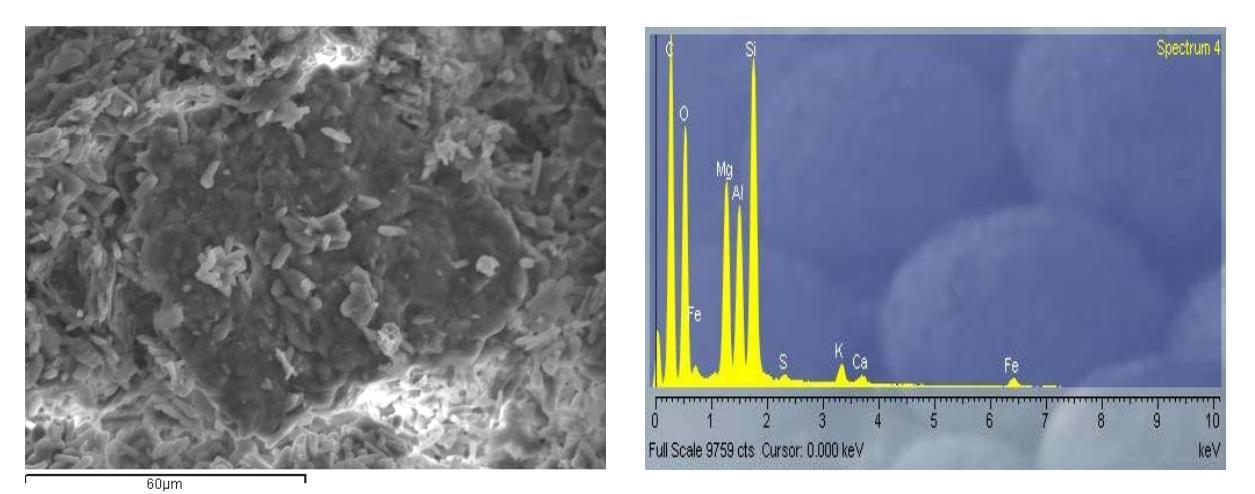
Figura 60 – Amostra MT4: Microestrutura de outro fragmento de tijolo e respectivo espectro EDS.

A presença de materiais com características pozolânicas, como o pó de tijolo, poderão justificar-se por preocupações relacionadas com a humidade local.

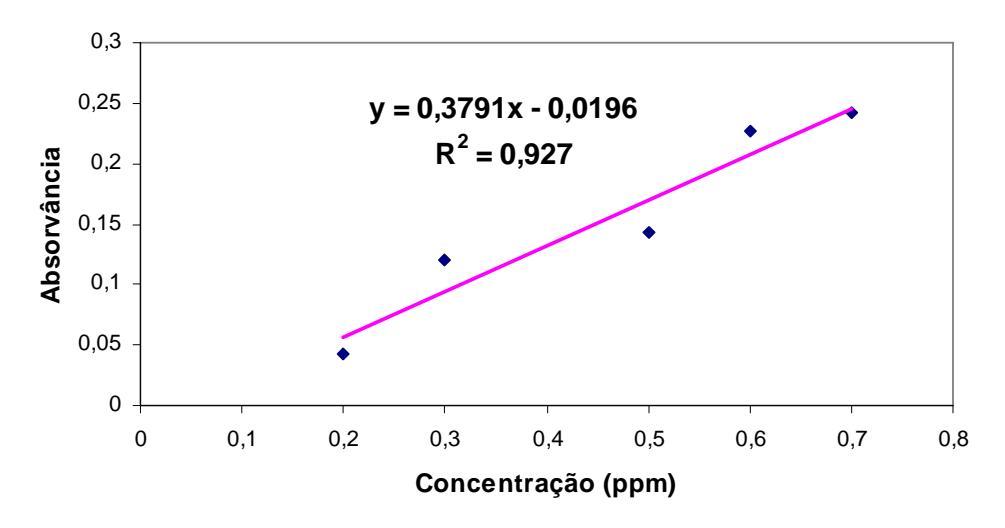
Figura 62 – Curva de calibração obtida por EAA para o sódio.

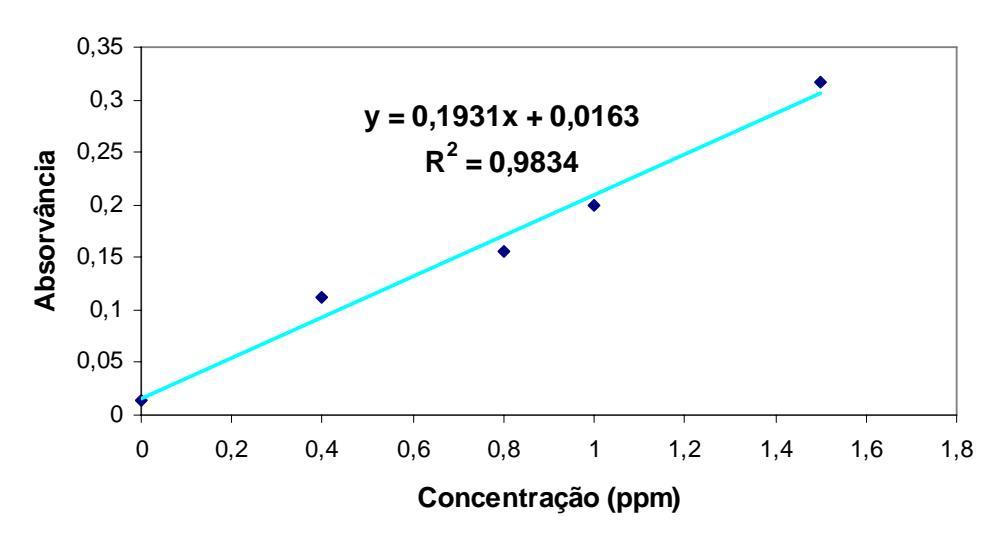
Figura 63 – Curva de calibração obtida por EAA para o potássio.

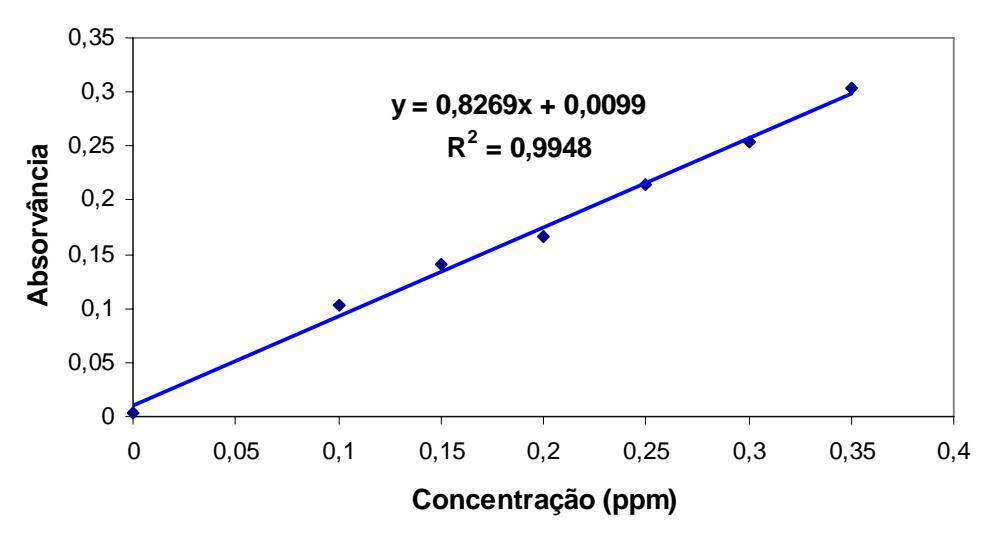
Figura 64 – Curva de calibração obtida por EAA para o magnésio.

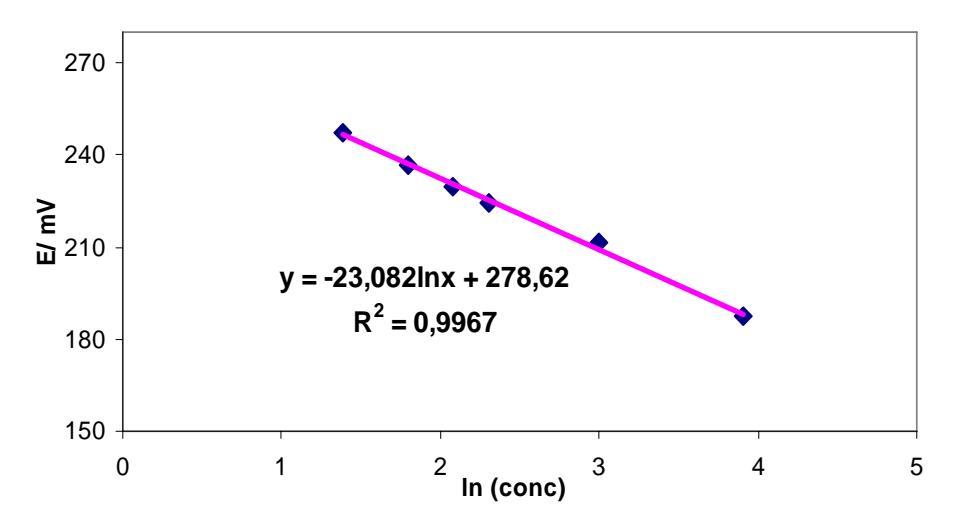
Figura 65 – Curva de calibração do método potenciométrico.
