INTERVENÇÕES EM REVESTIMENTOS ANTIGOS: CONSERVAR, SUBSTITUIR OU... DESTRUIR

Maria do Rosário Veiga *
Correio electrónico: rveiga@lnec.pt

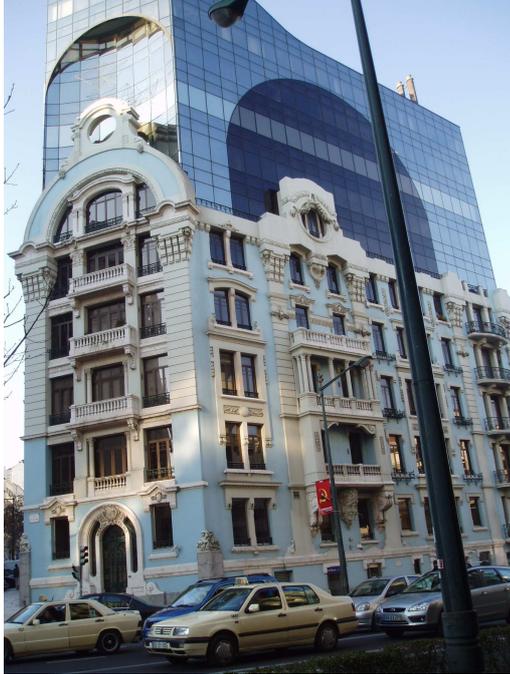
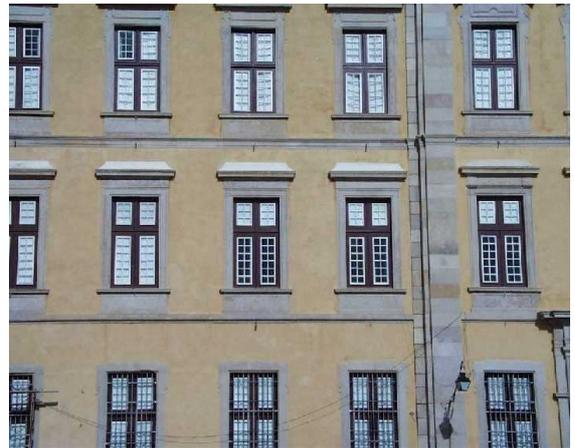
Fig. 1 - Substituição de revestimentos em edifícios antigos: usando materiais com características muito diferentes; usando materiais semelhantes aos antigos

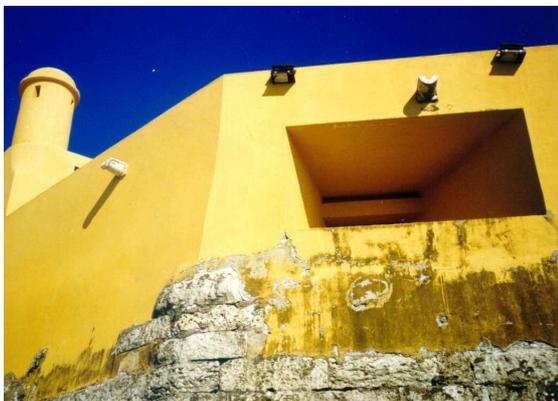
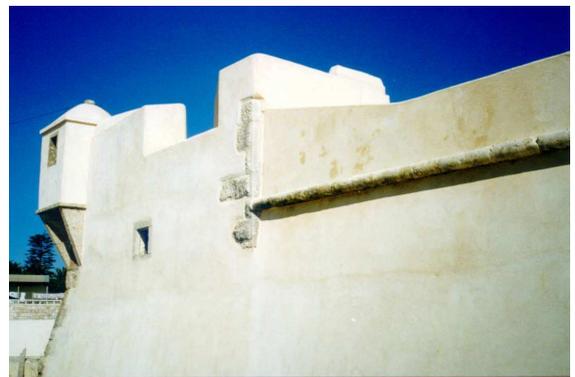
Fig. 2 - Substituição de revestimentos em Fortes perto de Lisboa: usando materiais com características muito diferentes; usando materiais semelhantes aos antigos

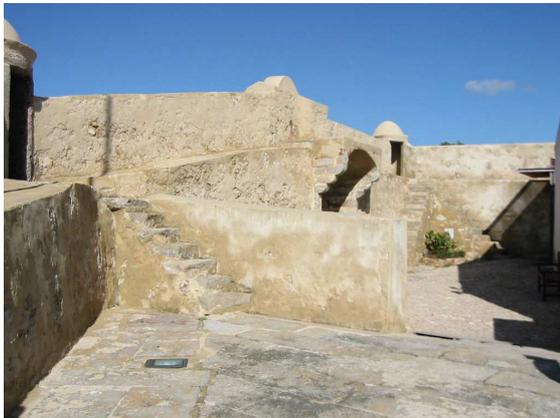
Fig. 3 - Rebocos de substituição recente em Forte perto de Lisboa: perda de coesão

Ou seja, remove-se o revestimento antigo, perdendo para sempre um testemunho valioso, irrepetível, de uma estética e de uma tecnologia - que mesmo se ilegível para muitos, alguns saberiam ler e traduzir - muitas vezes sem guardar sequer um registo completo da sua imagem e da sua composição; depois substitui-se por um revestimento novo, mais homogéneo, mais impermeável, com maior resistência mecânica, portanto supostamente *mais perfeito e mais durável*, que no entanto acaba por revelar-se anónimo e plastificado (figs. 1 e 2), por envelhecer depressa e, às vezes, mal e, ironicamente, por acelerar a degradação do conjunto (figs. 3 a 6).

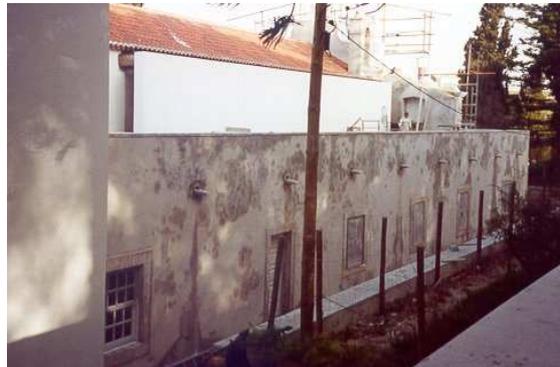
Fig. 4 - Reboco bastardo de substituição com cerca de 2 meses: degradação devido sais higroscópicos.

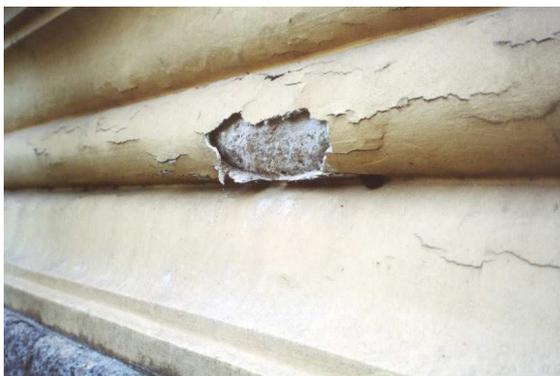
Fig. 5 - Palácio brasileiro do séc. XIX e edifício em Lisboa: repintura com membrana com degradação

Ao substituir os revestimentos de cal, permeáveis à água mas também favorecendo uma secagem rápida, por revestimentos de menor permeabilidade, como os rebocos de cimento, os revestimentos sintéticos e os materiais hidrofugados, altera-se todo esse equilíbrio [1, 2]. De facto, consegue-se evitar a penetração da água através do revestimento, mas mantém-se a infiltração pelas fundações e, eventualmente, por outros pontos da fachada, como os vãos e as platibandas; esta água fica retida na interface com o revestimento pouco permeável ao vapor, ou no interior da parede, deteriorando-a (figs. 5 a 9).

A escolha da pintura final é também uma questão difícil. Como já se referiu as tintas sintéticas, nomeadamente as baseadas em resinas acrílicas e, ainda mais, as do tipo membrana, são completamente desadequadas, apresentando um comportamento incompatível com as paredes antigas (figs. 5 e 6).

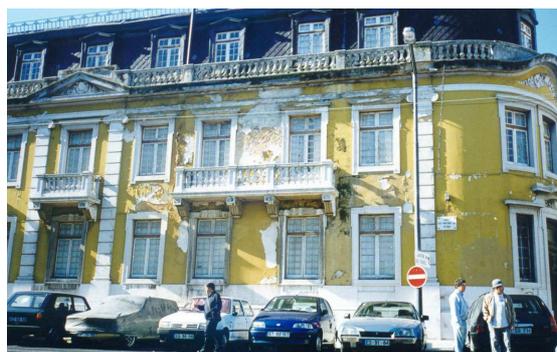
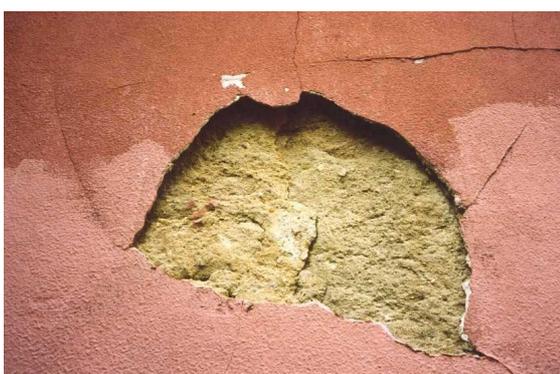
Fig. 6 - Camadas de acabamento de substituição de cimento: destacamento e degradação da base

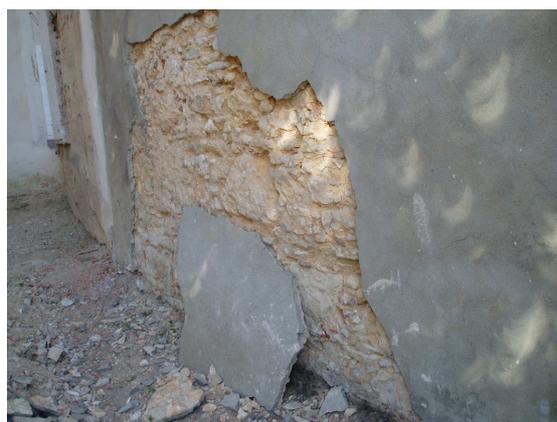
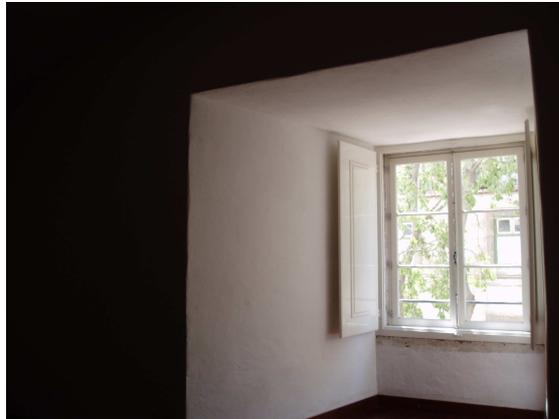
Fig. 7 - Parede antiga com grande espessura (convento em Lisboa)

Porosas, espessas e sem cortes de capilaridade, as paredes antigas absorviam água a partir das fundações, que subia por capilaridade ascendente e ia impregnando a parede durante os períodos mais húmidos, mas evaporava facilmente para o exterior, através dos revestimentos de cal, assim que as condições climáticas o permitiam. Podiam deste modo manter um equilíbrio hídrico razoável, conservando-se em boas condições durante séculos (fig. 7).

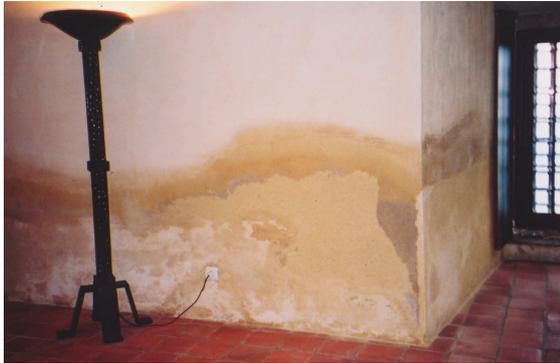
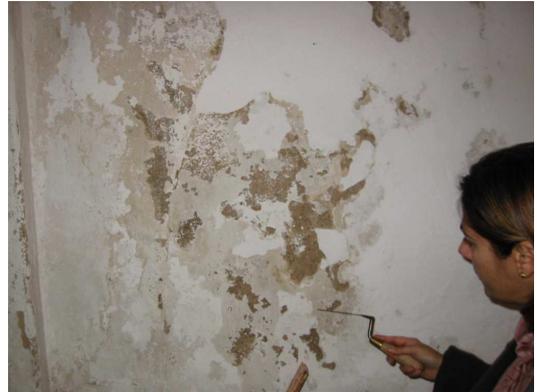
Fig. 8 - Humidade em paramentos interiores de edifícios antigos, devidas a capilaridade ascendente

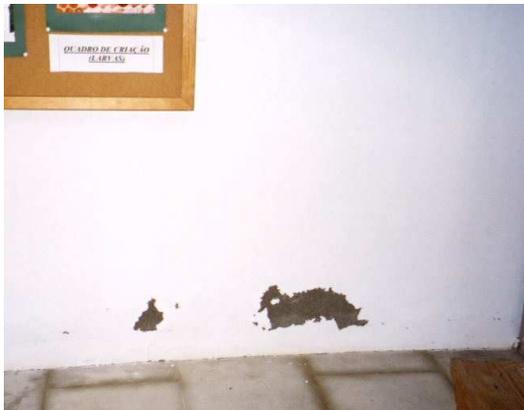
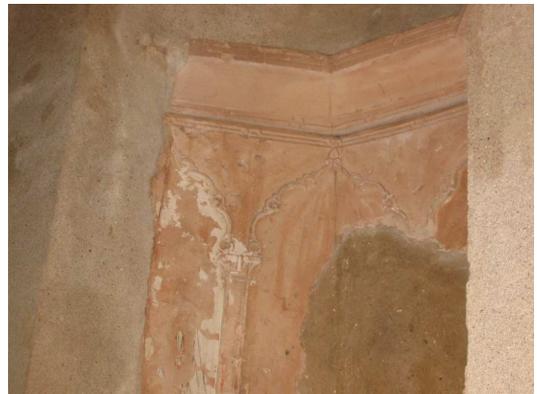
Fig. 9 - Humidade em paramentos interiores de edifícios antigos, devidas a capilaridade ascendente

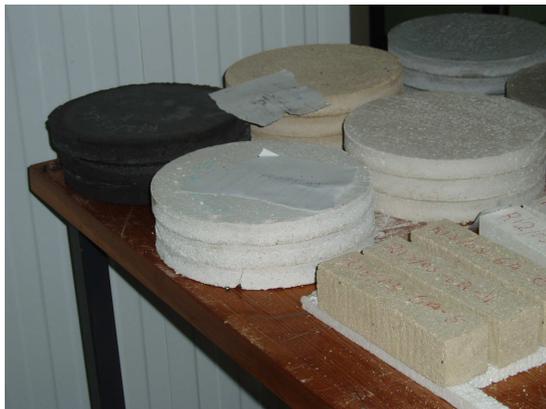
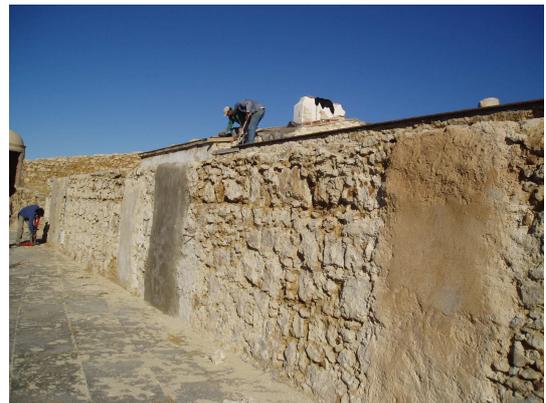
Fig. 10 - Argamassas com diversas pozolanas: provetes e painéis experimentais

Se os produtos pozolânicos forem bem escolhidos e as argamassas bem doseadas, mediante estudos de investigação e experiências prévias (fig. 10) [20]., é possível obter argamassas com as principais vantagens das argamassas hidráulicas - endurecimento em presença da água, embora mais lento que o do cimento; resistência à água; boa permeabilidade ao vapor de água - evitando as suas principais desvantagens - módulo de elasticidade elevado, sais solúveis

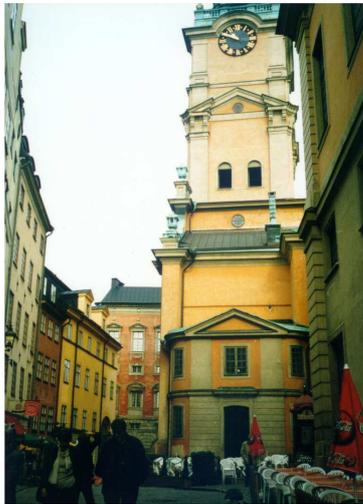
Fig. 11 - Pinturas de cal no Centro Histórico de Estocolmo

As tintas de cal, coloridas com pigmentos minerais, são consideradas pouco duráveis, pois existe a ideia de que é necessário renovar a pintura todos os anos, como se fazia no Alentejo (e ainda fazem algumas pessoas). Na verdade, as repinturas frequentes têm a ver com a manutenção da brancura e com as propriedades de desinfecção atribuídas à cal, mas as pinturas de cal podem manter-se em boas condições durante vários anos (fig. 11). No entanto, a poluição pode de facto reduzir a durabilidade das caiações, que pode ser melhorada com aditivos.

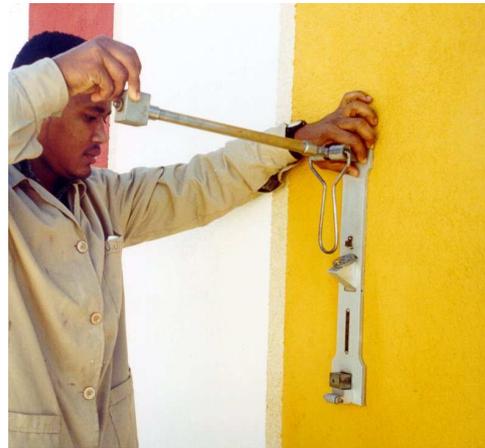
Fig. 12 - Aplicações experimentais de tintas de silicatos

Uma solução intermédia, compatível e mais durável que a cal é a que recorre a pinturas com tintas de silicatos (fig. 12). Estas tintas minerais combinam-se com a base de argamassa de cal e tornam-se uma protecção durável, sem formação de película e, como tal, sem aumentar significativamente a permeabilidade ao vapor de água do revestimento [11, 21, 22]. Actualmente, é comum aditar estas tintas com uma resina, para maior facilidade de aplicação e redução do custo, no entanto esse aditivo não deve ultrapassar 5% da massa total, para que se mantenham as características favoráveis da pintura.
